# 大口町立小中学校個別施設計画

令和 3 年 3 月 策定

大口町

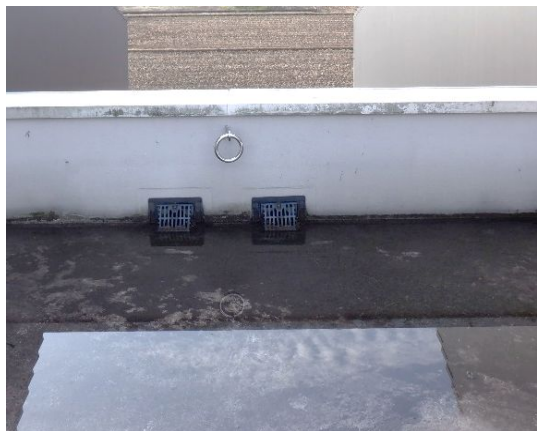
| | 部位・設備 | 屋上 屋根排水ドレーン | 屋上 屋根排水ドレーン |
| | 状況 | ドレーン前に泥の堆積 | 水溜り（樋の詰り？） |

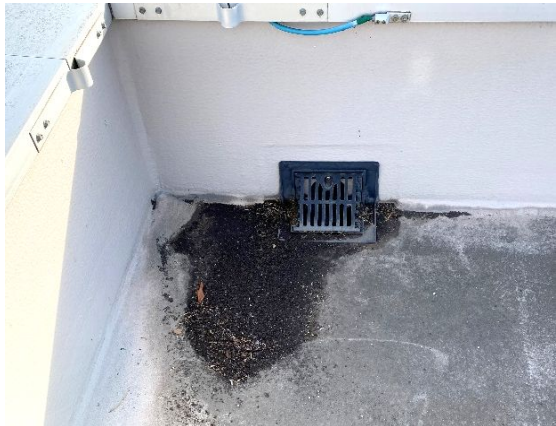
| 部位・設備 | 屋上 屋根排水ドレーン | |
| 状況 | ドレーン前に泥の堆積 | |

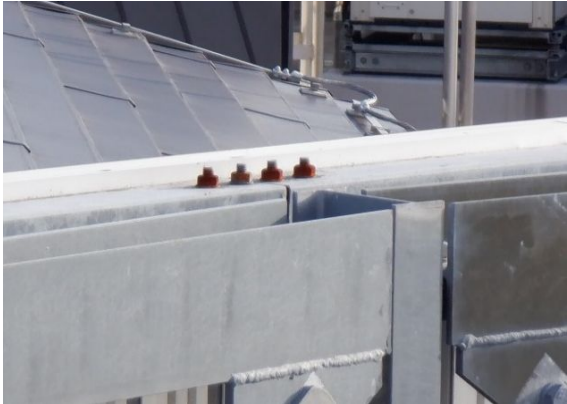
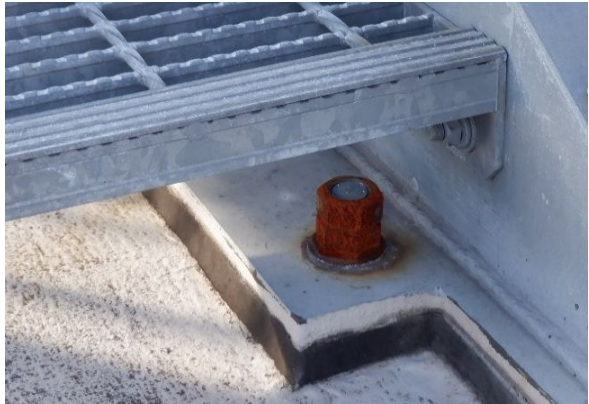
| 部位・設備 | 屋上 | 屋上階段 | |
| 状況 | 梁接合部のボルトに錆発生 | ササラプレートアンカーボルトに錆 | |

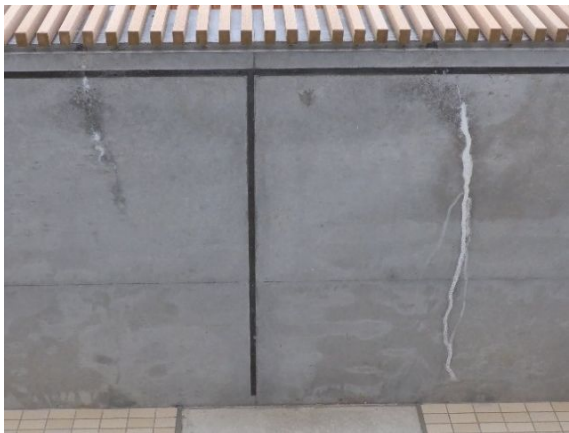
| | 部位・設備 | | 教室バルコニースラブ下 |
| | 状況 | | クラック・漏水跡白華現象 |

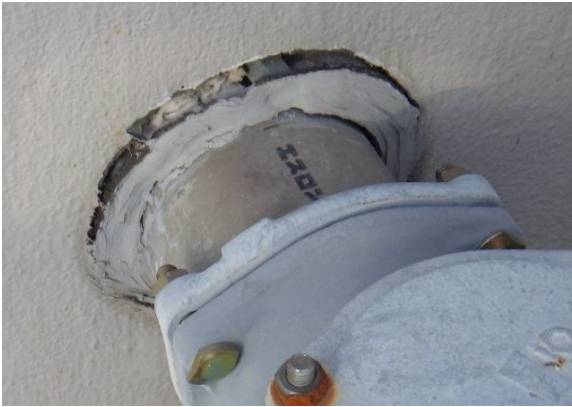
| 状況 | 設備配管のシーリング不良 | ガス配管の塗料剥離、錆発生 | |

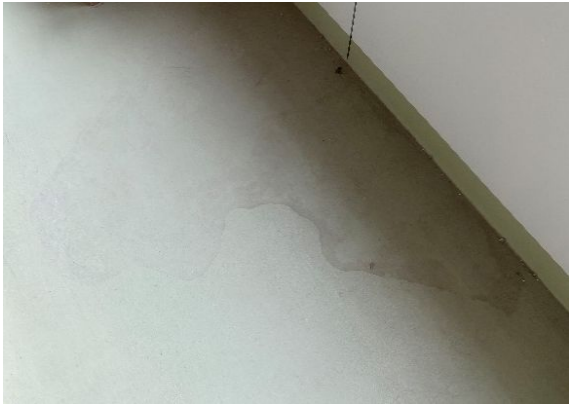
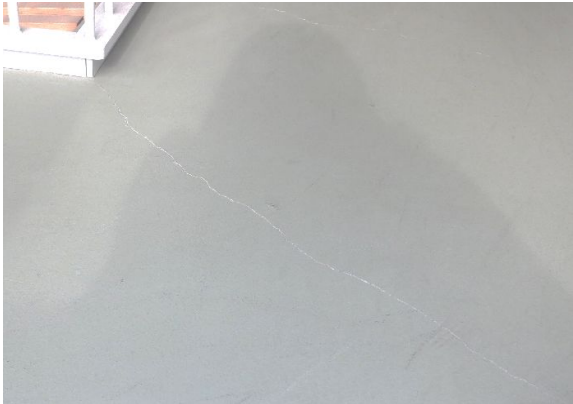
| 部位・設備 | 屋内運動場ギャラリー床 | 屋内運動場床 | |
| 状況 | 外部からの漏水 | クラック発生 | |

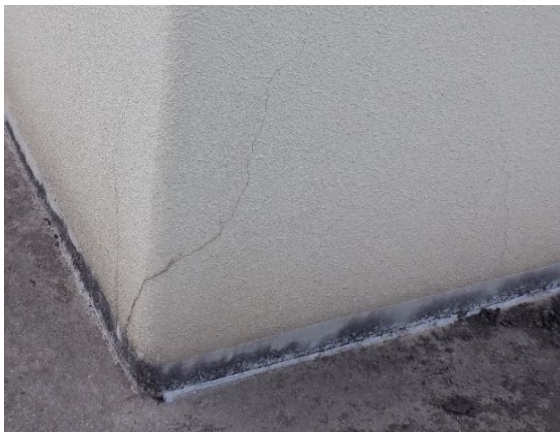
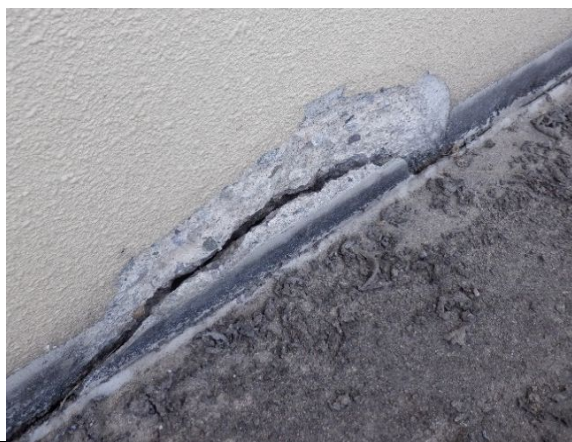
| | プール附属棟外壁 | | プール附属棟外壁 |
| | クラックの発生（多数） | | クラックの発生（割れ・剥離） |

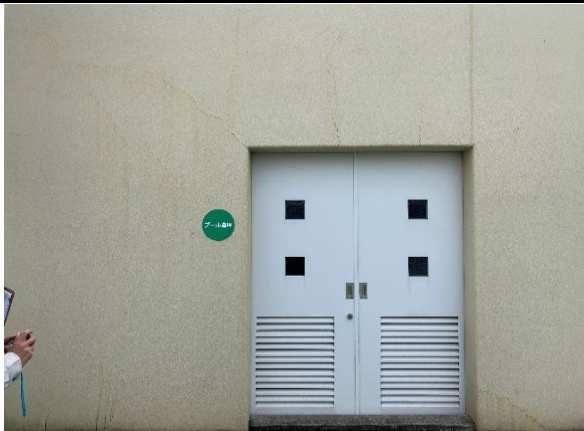
| | プール附属棟外壁 | | プール附属棟外壁 |
| | クラックの発生（多数） | | クラックの発生（多数） |

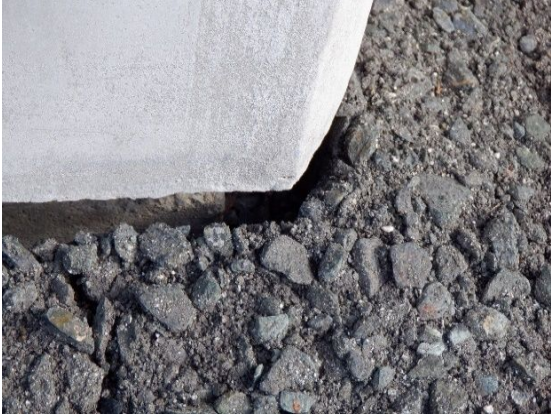
| 部位・設備 | 屋内運動場 | 屋内運動場 | |
| 状況 | 外部柱廻り地盤沈下 | 外部柱廻り地盤沈下 | |

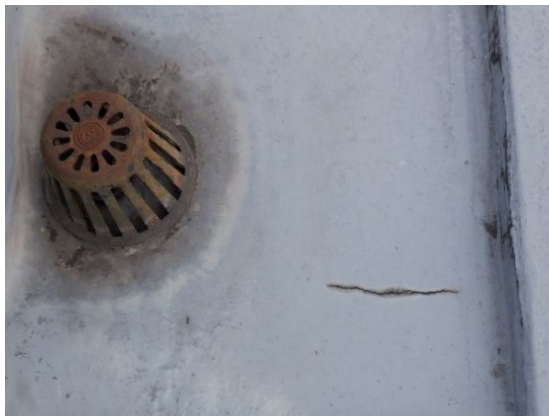
| | 部位・設備 | 屋上ルーフトレーン廻り | 屋上排水溝廻り |
| | 状況 | ウレタン防水の亀裂 | ウレタン防水の亀裂 |

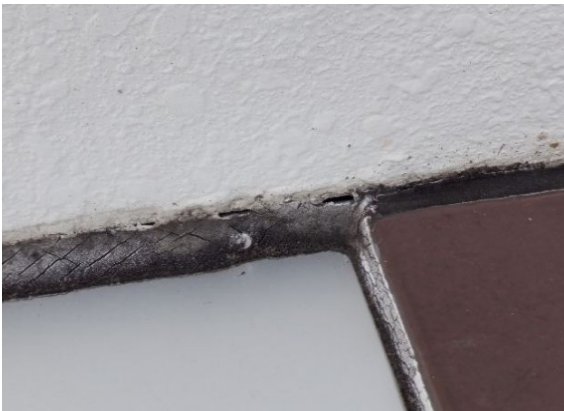
| 部位・設備 | パラペット廻り | | |
| 状況 | シーリングの破断 | | |

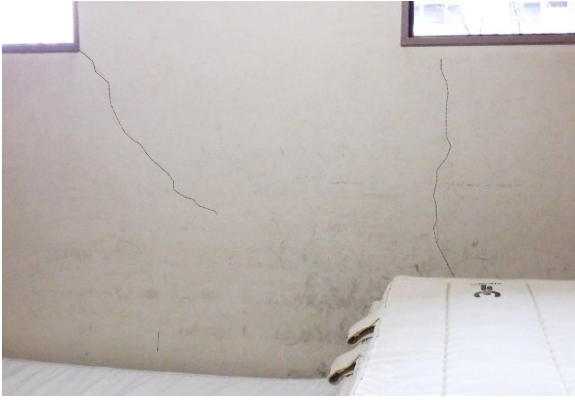
| 部位・設備 | 屋内運動場 器具庫壁 | 壁 | |
| 状況 | サッシ周りのクラック | RC壁のクラック | |

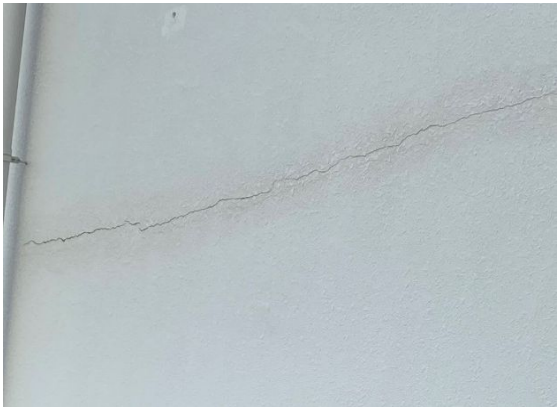
| 部位・設備 | 理科準備室西外壁 | 同左 | |
| 状況 | 大きなクラックあり | 大きなクラックあり | |

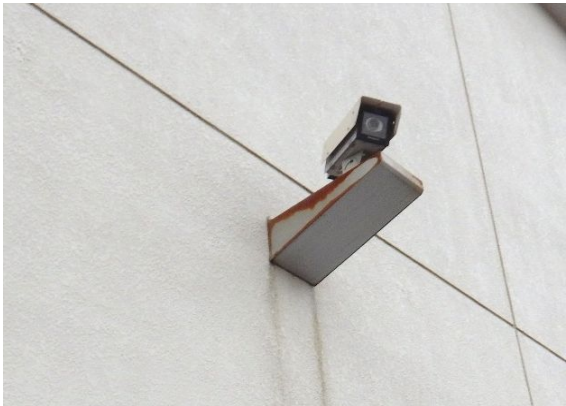
| 部位・設備 | 外壁監視カメラ | |
| 状況 | 架台に発生 | |

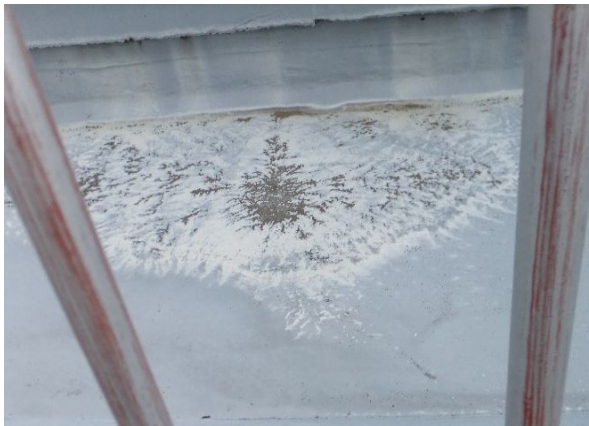
| | 部位・設備 | | 南棟 屋上防水 |
| | 状況 | | 塗膜防水材の剥離 |
| | 評価 | | 樋・ドレーンの詰り |

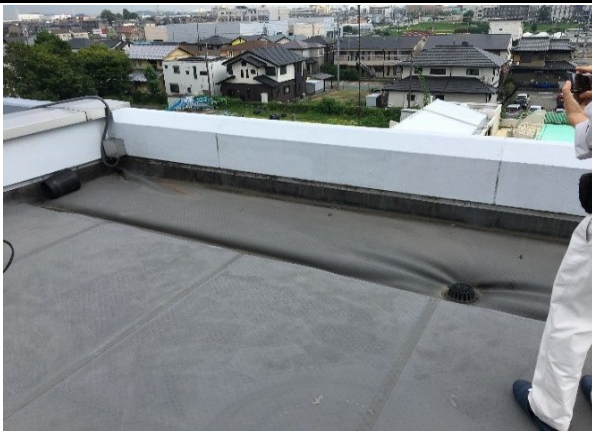
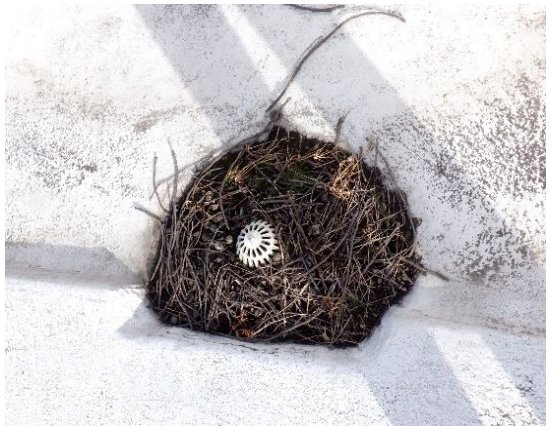
| | 部位・設備 | | 南棟（西側増築部） 屋上防水 |
| | 状況 | | シート防水の剥離（防水下に水溜まり） |
| | 評価 | | 排水ドレーン廻りの枯れ木溜まり |

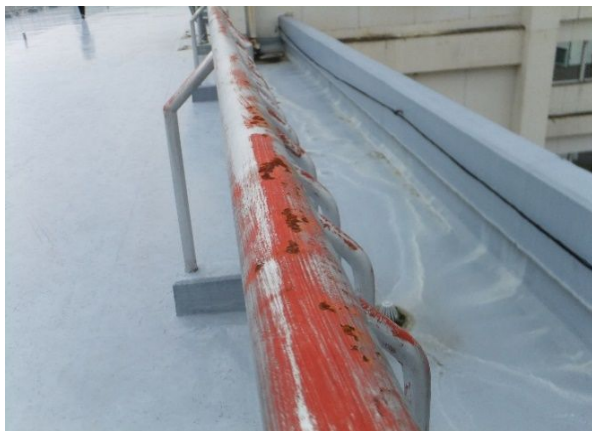
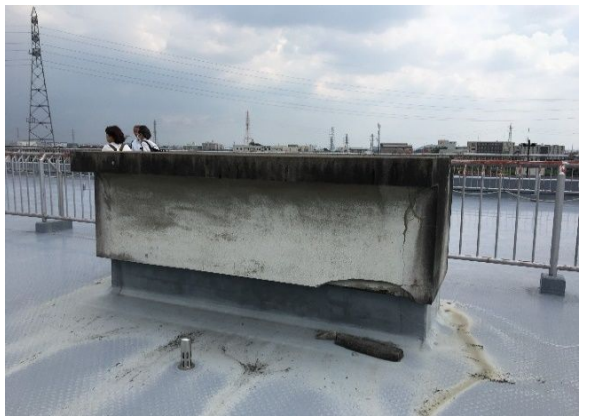
| | 部位・設備 | | 南棟 屋上手摺 |
| | 状況 | | 仕上塗装の剥離（錆の発生） |
| | 評価 | | PS立上り/モルタル爆裂 |

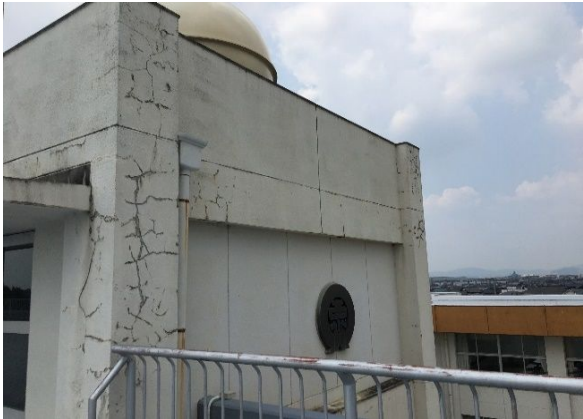
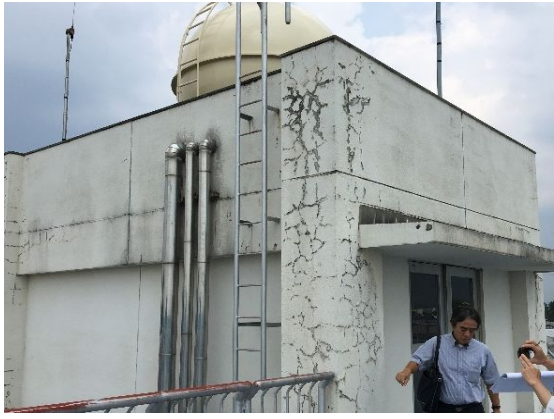
| | 部位・設備 | | 南棟 屋上 |
| | 状況 | | PH南西側柱/ヘアクラック多数 |

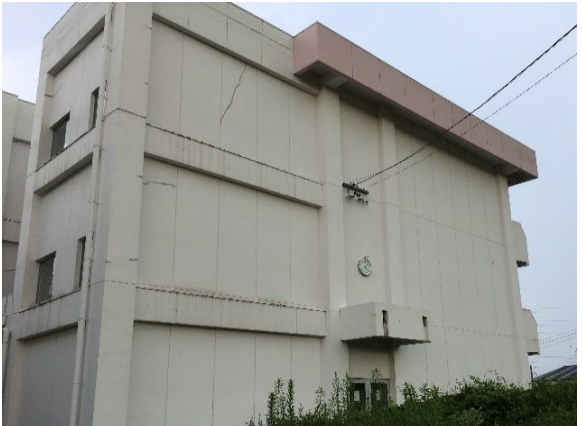
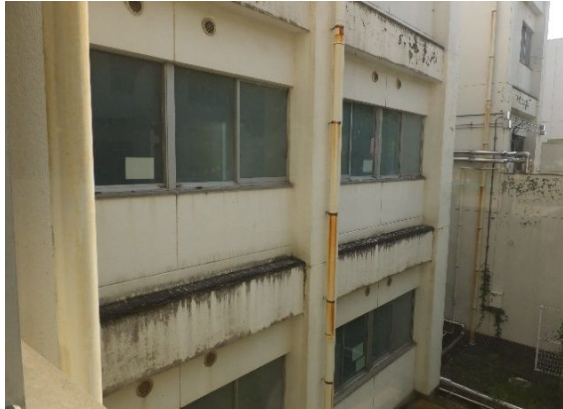
| | 部位・設備 | | 南棟 西側外壁 |
| | 状況 | | 3階部、2階部にクラックあり |

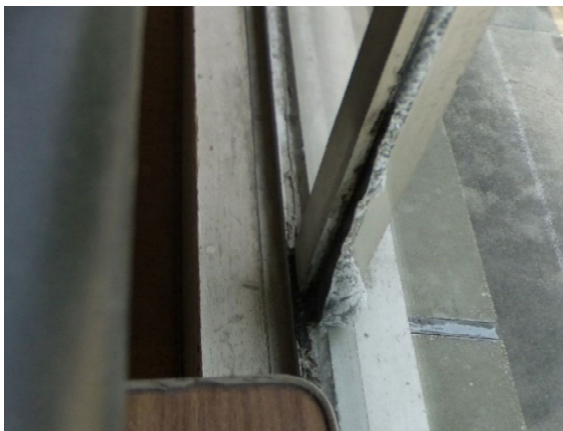
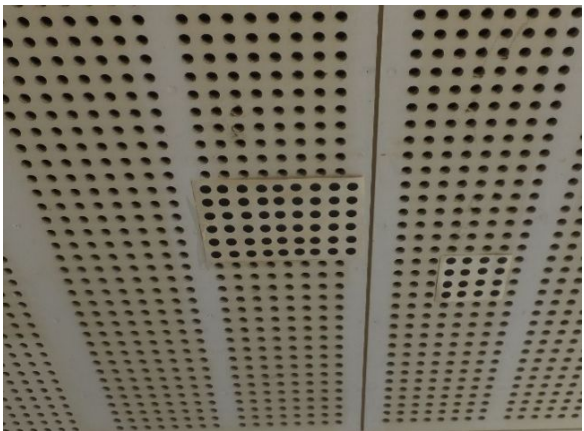
| | 部位・設備 | | 北棟 音楽室サッシ |
| | 状況 | | ガラス留シーリングの膨張劣化 |

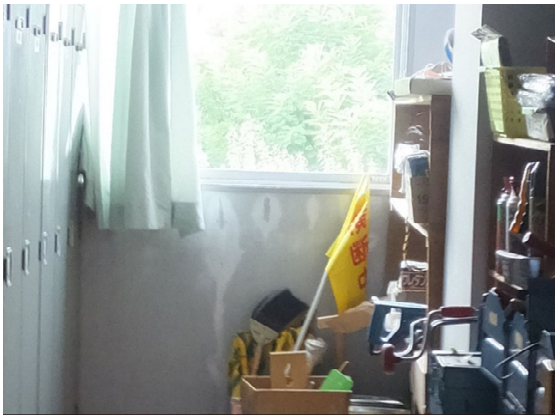
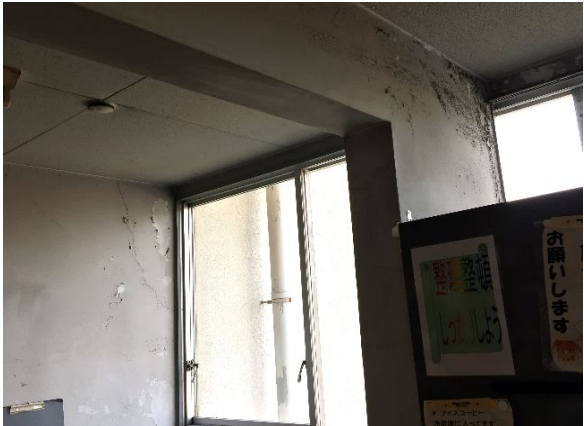
| | 部位・設備 | | 北側更衣室外壁部 |
| | 状況 | | 窓下クラック/漏水跡塗装剥離 |

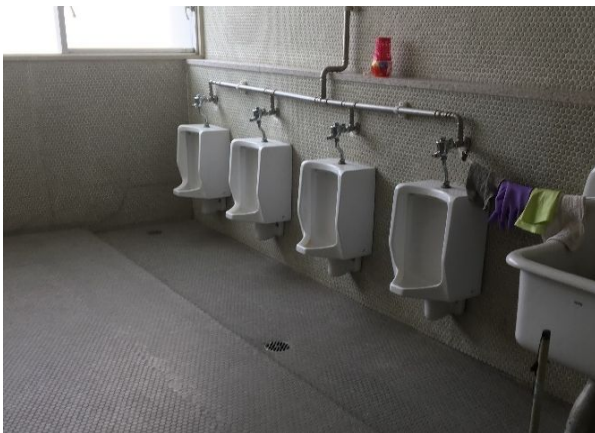
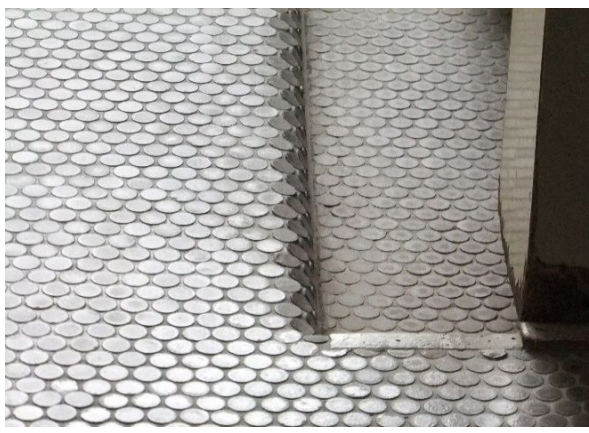
| | トイレ床 | | トイレ床 |
| | 未改修のトイレ床/段差あり | | 未改修のトイレ床/段差あり |

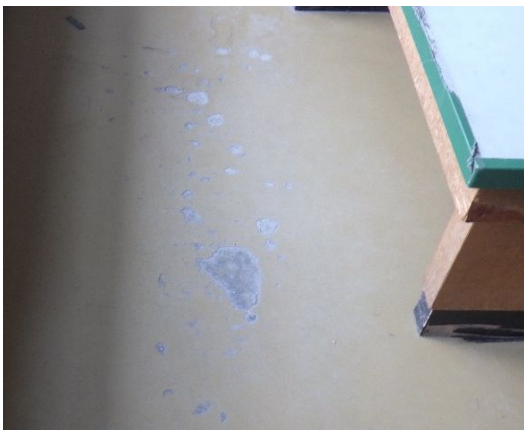
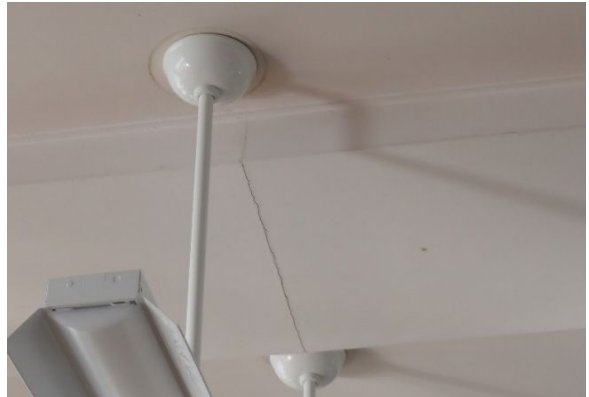
| | 床仕上げ | | 教室中央部梁下 |
| | 塗床材欠損 | | クラック発生 |

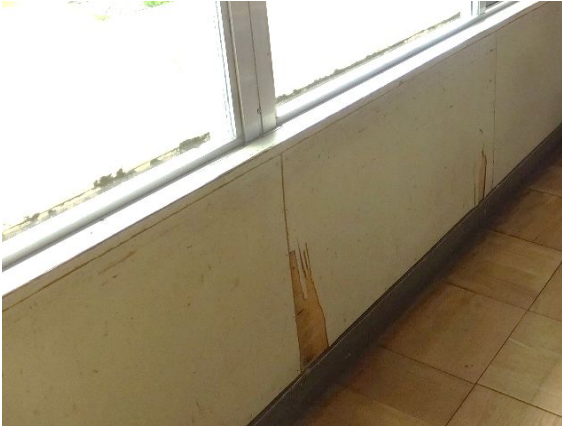
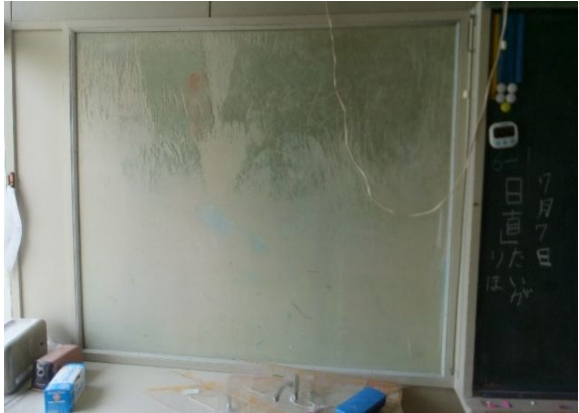
| | 部位・設備 教室内 窓側壁 | | 教室内 黒板横掲示板 |
| | 状況 壁ボードの傷・塗装剥離 | | 掲示板の仕上材劣化 |

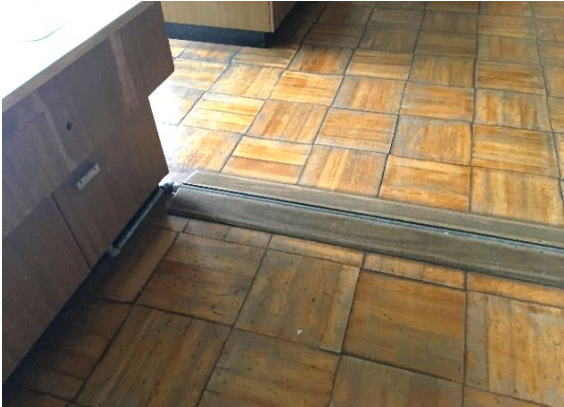
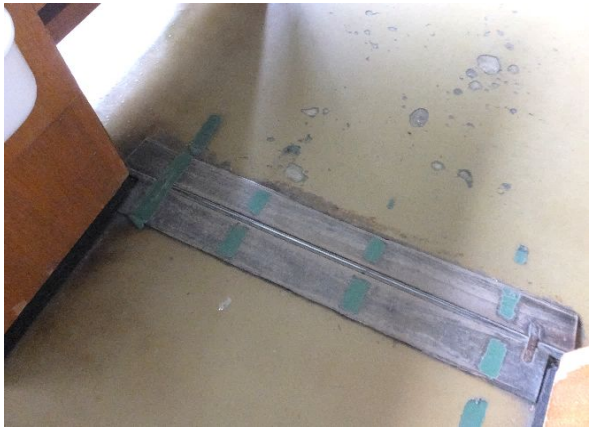
| | 部位・設備 家庭科室 床 | | 理科室 床 |
| | 状況 床配管の養生段差 | | 床仕上げ材の劣化 配管の段差 |

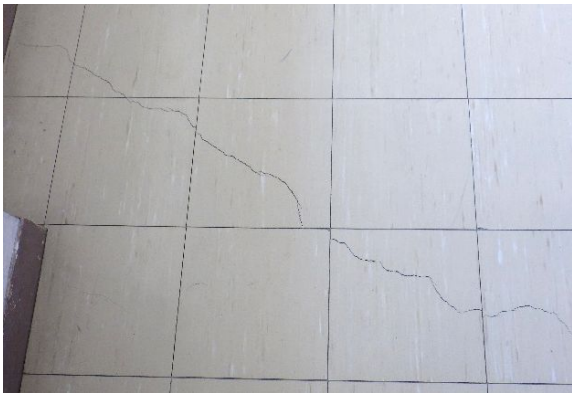
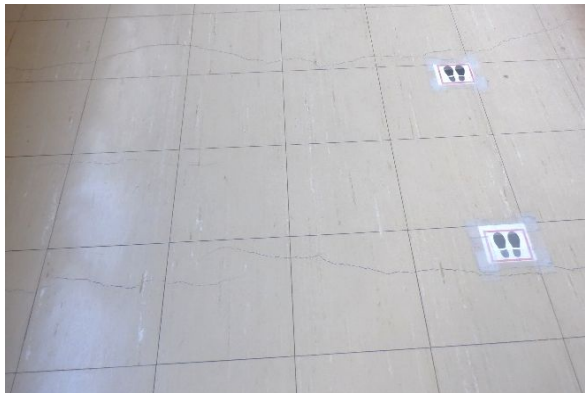
| | 共用部床 | | 共用部床 |
| | クラック発生 | | クラック発生 |

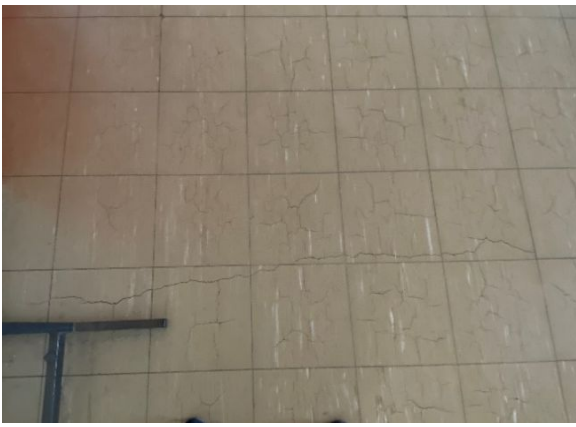
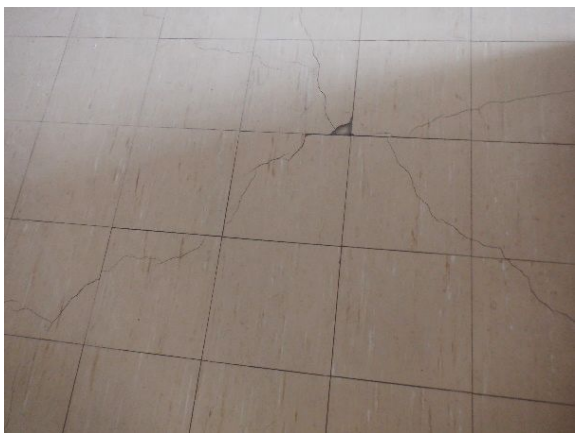
| 部位・設備 | 共用部床 | 共用部床 | |
| 状況 | クラック発生 | クラック発生 | |

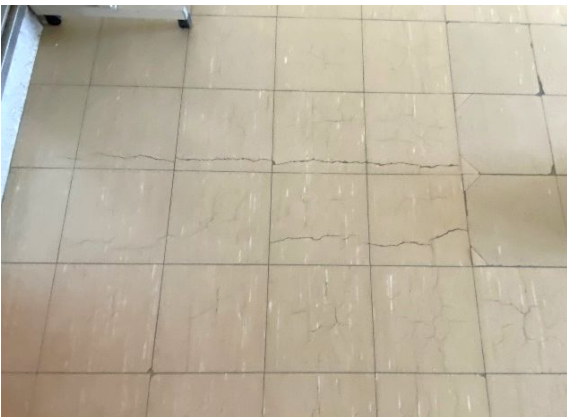
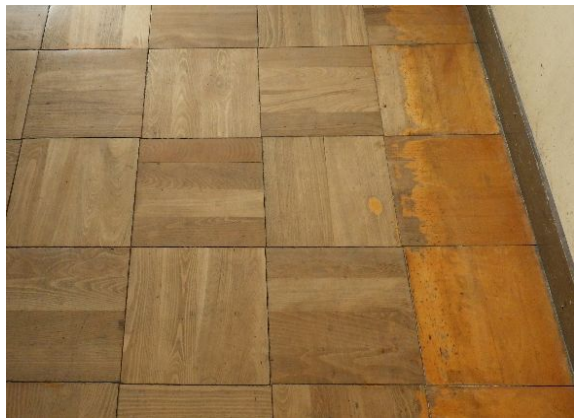
| 部位・設備 | 共用部床 | 床フローリング | |
| 状況 | クラック発生 | 仕上げ艶の劣化 | |

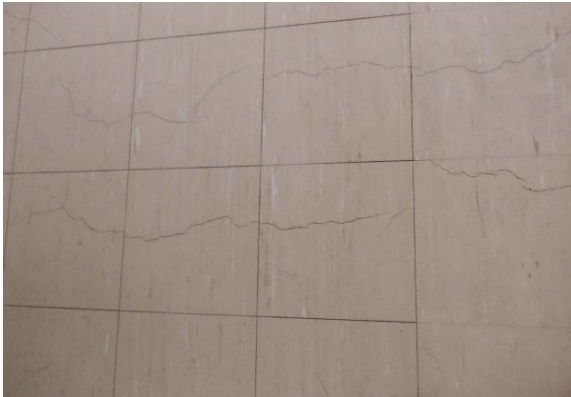
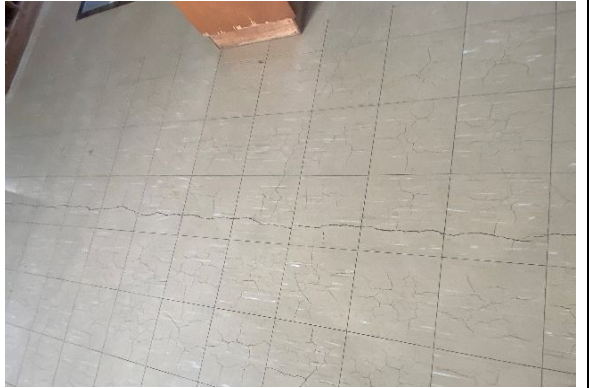
| 部位・設備 | 共用部床 | 共用部床 | |
| 状況 | クラック発生 | クラック発生 | |

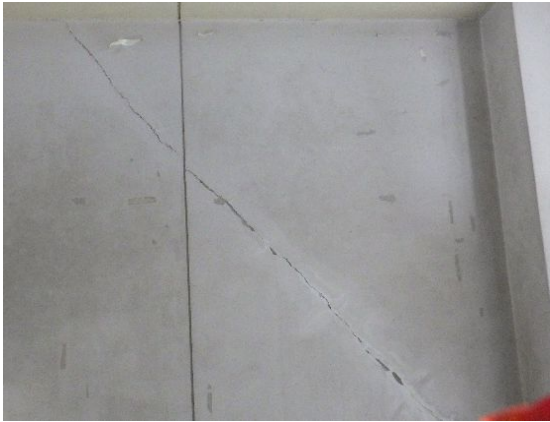
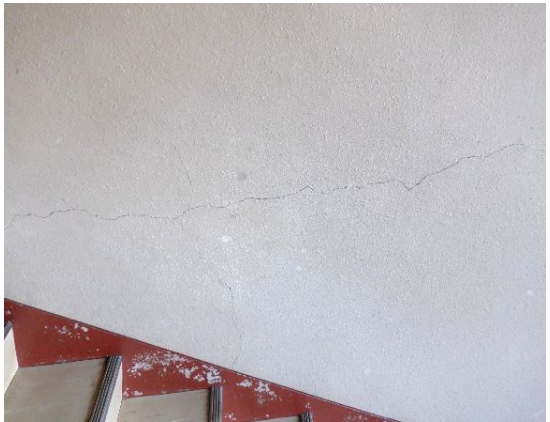
| 部位・設備 | 壁 | 階段壁 | |
| 状況 | クラック発生 | クラック発生 | |

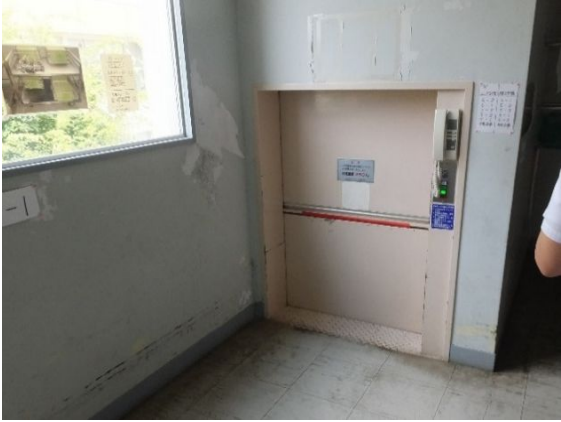
| | 部位・設備 配膳室 壁 | | 廊下端部 梁・柱取合い |
| | 状況 塗装の剥離 | | クラック発生 |

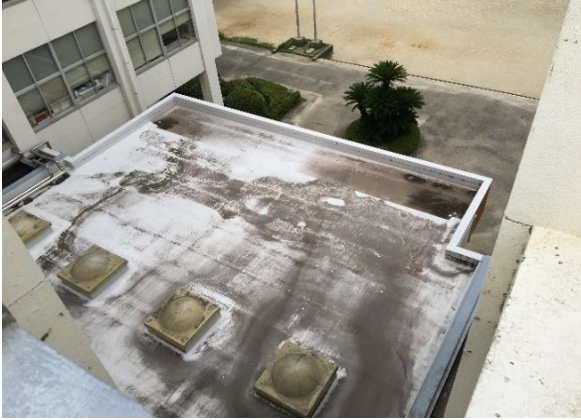
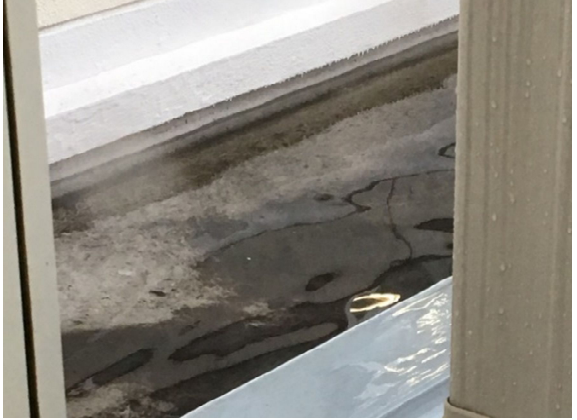
| | 部位・設備 屋根面 塗膜防水 | | 昇降口屋根exp.j部分 |
| | 状況 トップコートの汚れ 塗膜防水の剥離 | | 樋の詰まり（水溜まり・漏水） |

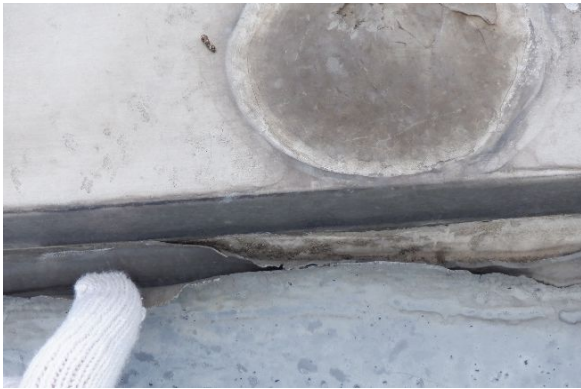
| 部位・設備 | 渡り廊下EXPJ | 渡り廊下EXPJ | |
| 状況 | 塗膜防水破断 | シーリング剥離 | |

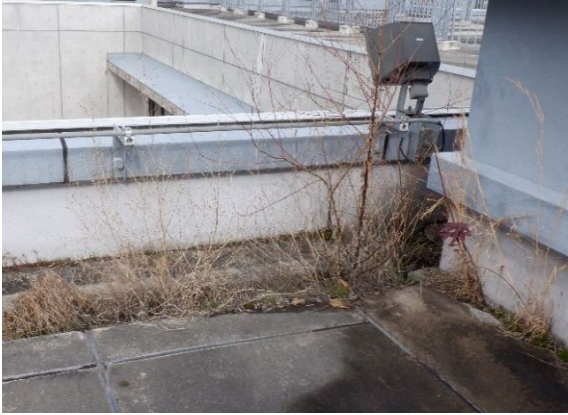
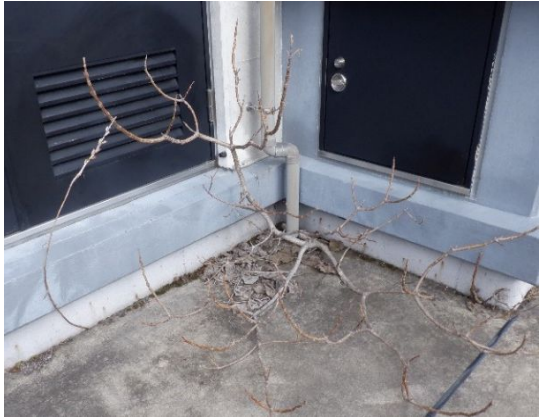
| 部位・設備 | 屋上 | 屋上 | |
| 状況 | 排水溝に泥堆積 雑草発生 | 押えコンクリートと立上り隙間から植物発生 | |

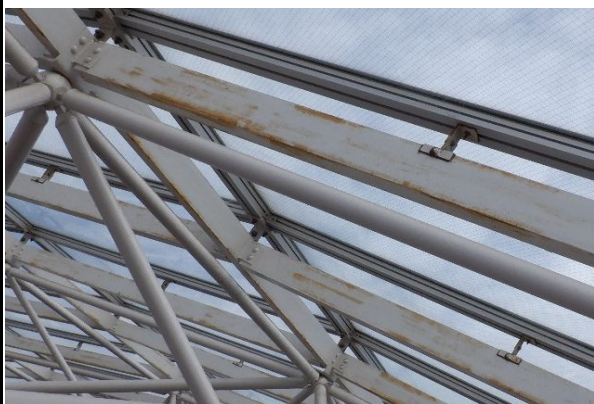
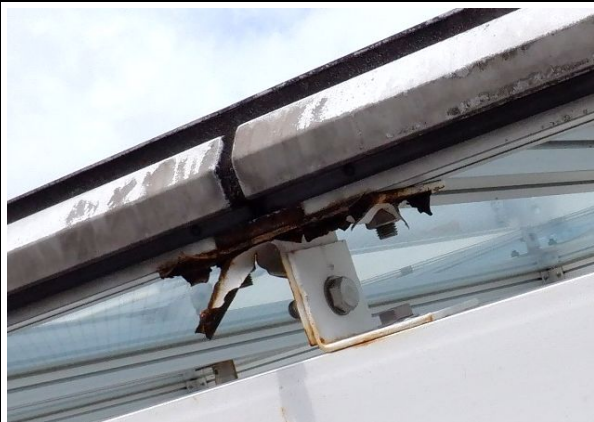
| | ガラス屋根 | | |
| | 状況 | 下地鉄骨に結露による（？）錆発生 | 水下に雨だれと結露による（？）錆発生 |

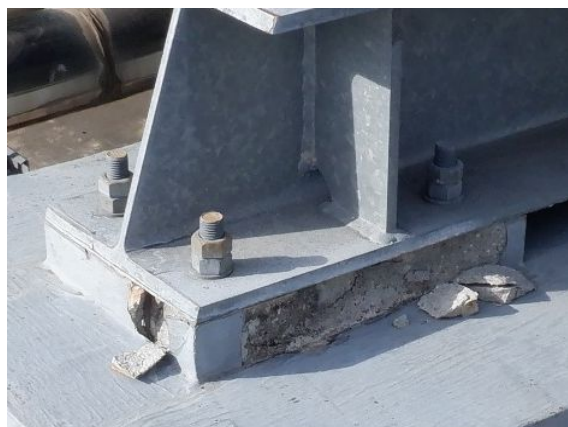
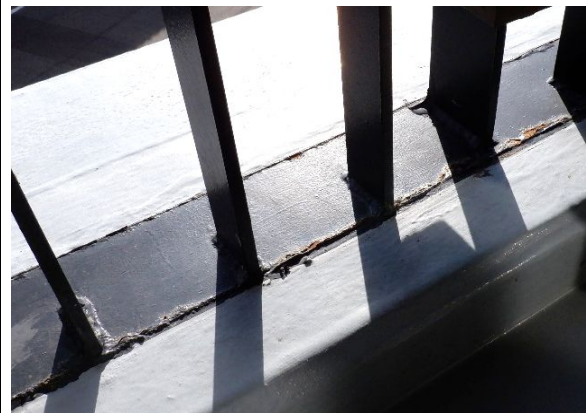
| | 屋上設備架台 | | |
| | 状況 | 鉄骨基礎部モルタル土台の割れ破壊 | 水が溜まりやすい場所に錆発生 |

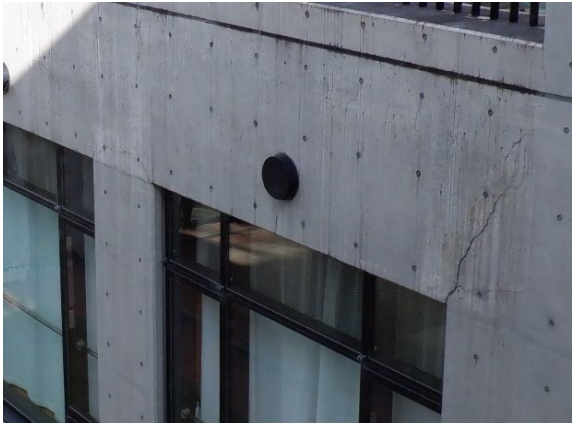
| 部位・設備 | 外部コンクリートスラブ下 | 外壁 | |
| 状況 | クラック発生 | サッシコーナーに大きなクラック発生 | |

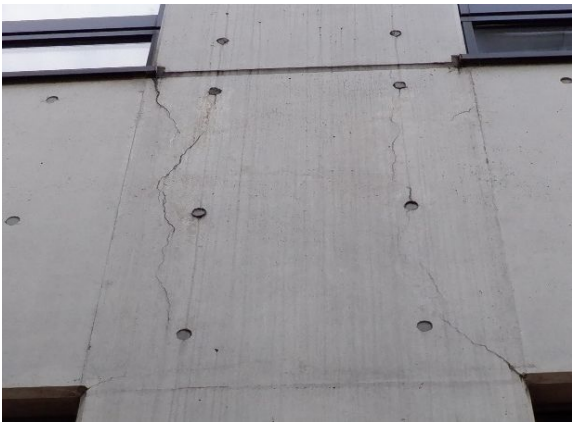
| 部位・設備 | 外壁 | | |
| 状況 | 梁と想定される部分にクラック発生 | | |

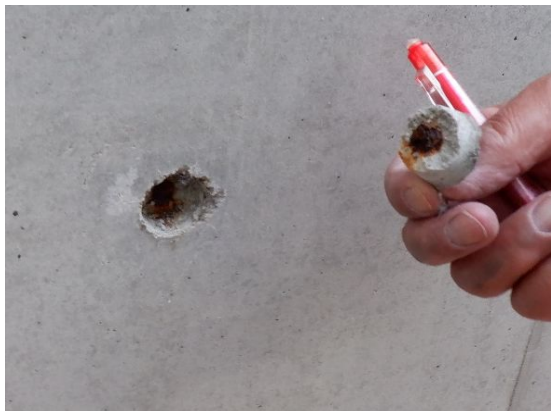
| 部位・設備 | | | 外壁 |
| 状況 | | | 木コン穴埋めモルタルの剥離 |

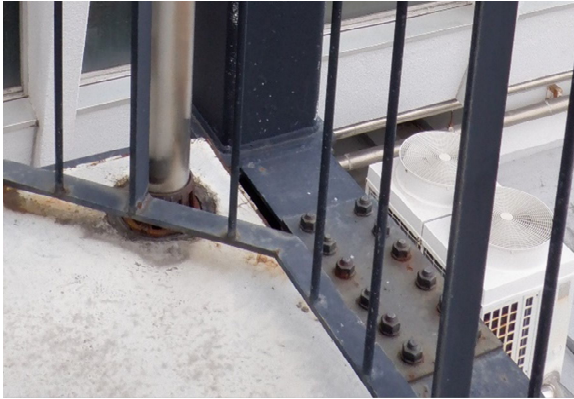
| | 鉄骨連絡通路 | | 鉄骨連絡通路 |
| | 梁に錆発生 | | 接続ジョイント部に錆発生 |

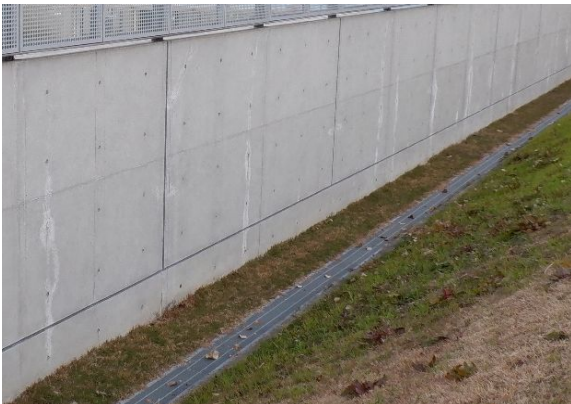
| 部位・設備 | プール外周壁 | |
| 状況 | クラック発生（白華現象） | |

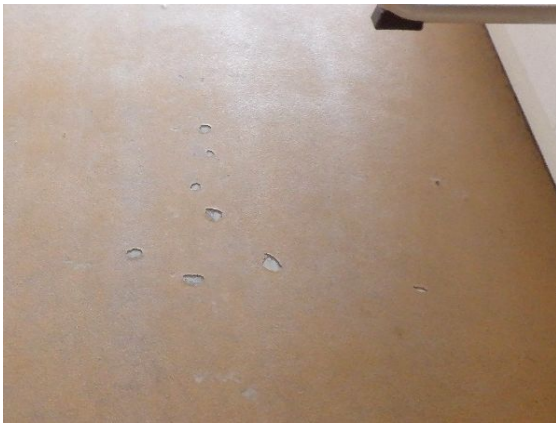
| | 部位・設備 | | 床仕上げ材 |
| | 状況 | | 塗床の欠損 |

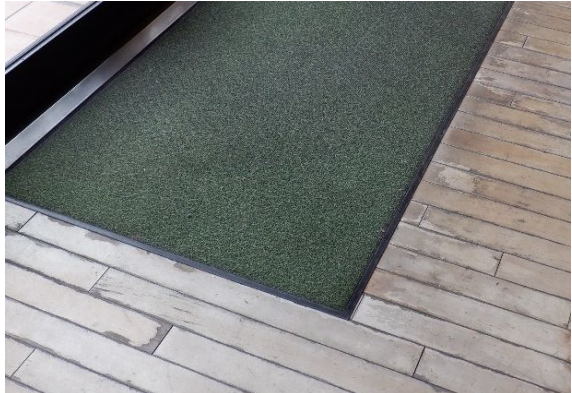
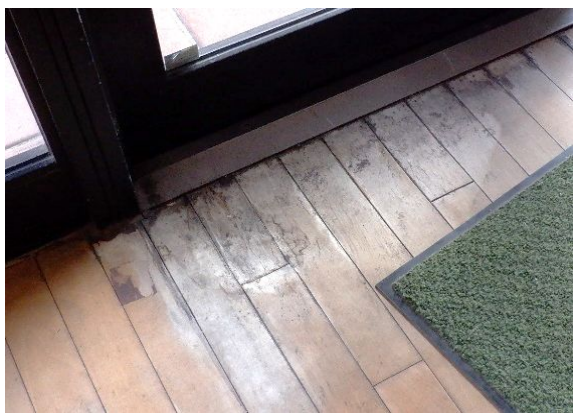
| | 部位・設備 | | 床フローリング（出入り付近） |
| | 状況 | | 雨水の侵入による床材の劣化・変色 |

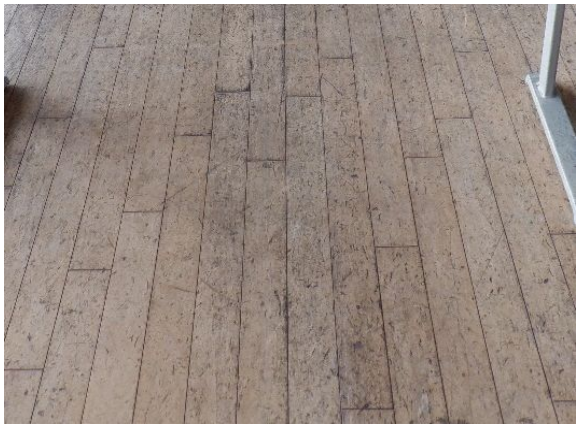
| 部位・設備 | 床フローリング | |
| 状況 | 床材の仕上げ劣化（艶の欠如） | |

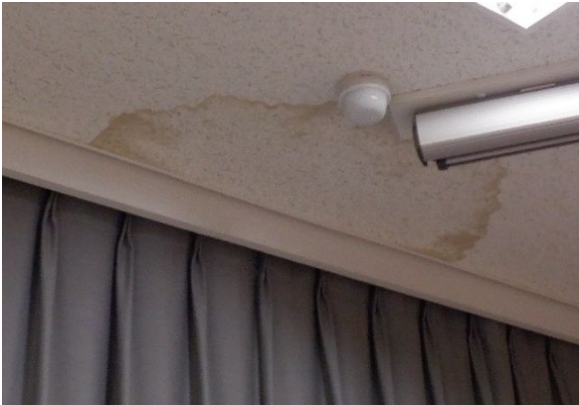
| 部位・設備 | 天井 | | |
| 状況 | 水漏れによる天井材の汚染 | | |

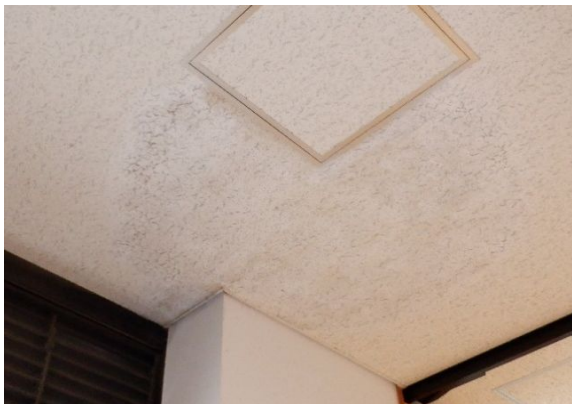
| 部位・設備 | 天井 | | |
| 状況 | 水漏れによる天井材の汚染 | | |
