# 大口町立小中学校個別施設計画

令和 3 年 3 月 策定

大口町

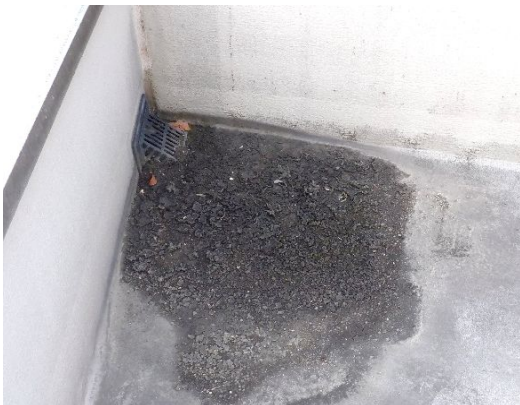
| | 部位・設備 | 屋上 屋根排水ドレーン | 屋上 屋根排水ドレーン |
| | 状況 | ドレーン前に泥の堆積 | 水溜り（樋の詰り？） |

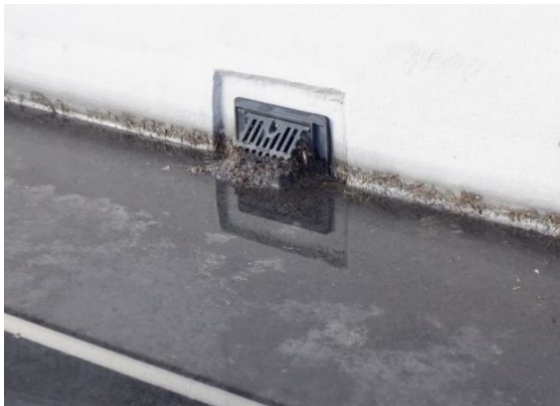
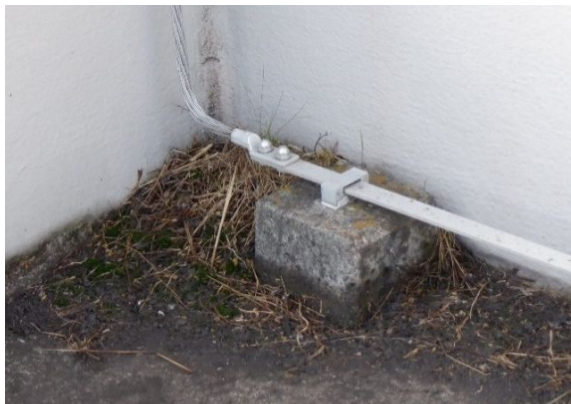
| | 部位・設備 | 屋上 屋根排水ドレーン | 屋上 パラペット付近 |
| | 状況 | ドレーン前に泥の堆積 | 堆積物 |

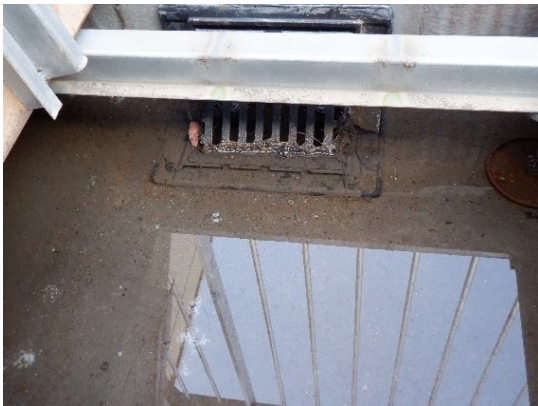
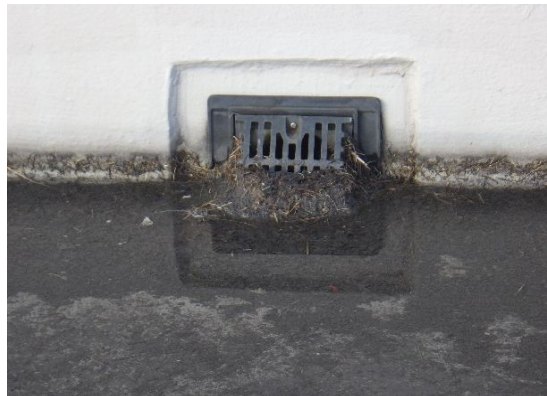
| | 部位・設備 | 校舎東側渡廊下デッキ下 | 屋上 屋根排水ドレーン |
| | 状況 | ドレーンに泥の堆積（排水不良） | ドレーン前に泥の堆積 |

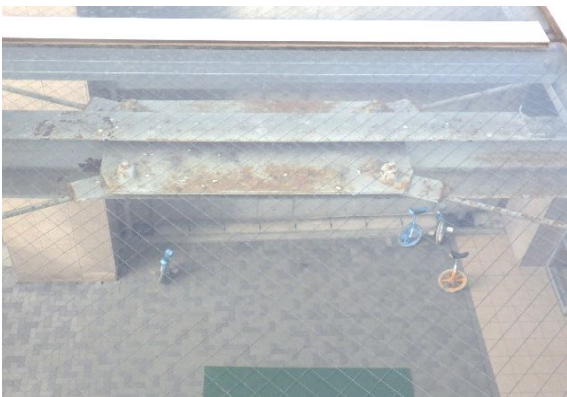
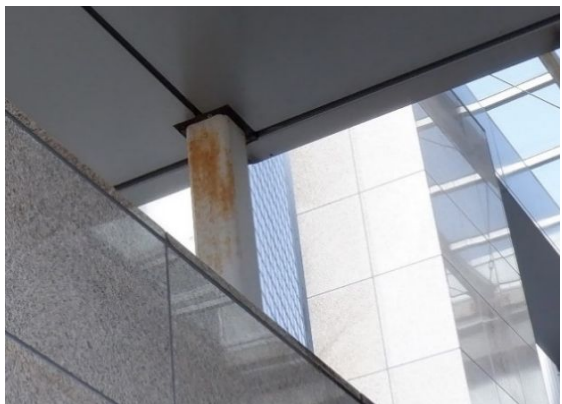
| 部位・設備 | トップライト・ガラス受け材 | |
| 状況 | ベースプレートに錆発生（結露？） | 間柱に錆発生 |

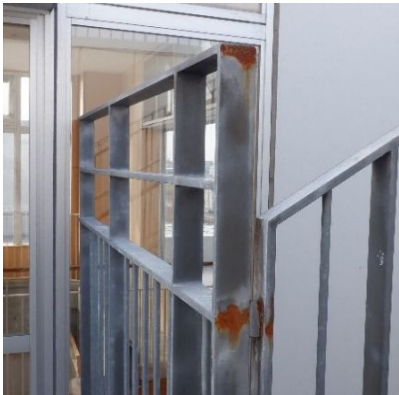
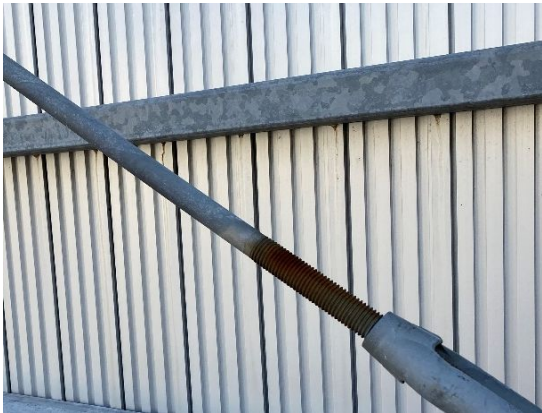
| 部位・設備 | 屋上出入口 | 屋上 壁ブレース | |
| 状況 | 格子戸に錆発生 | 錆発生 | |

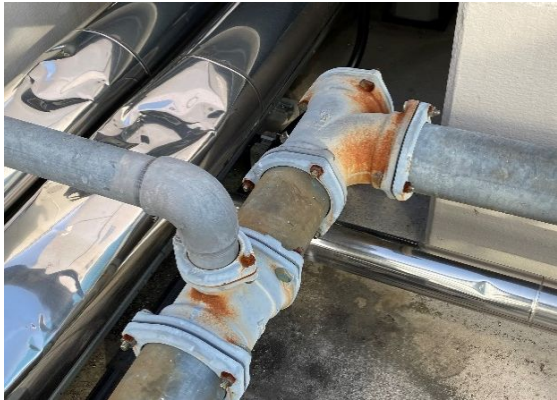
| 部位・設備 | | 屋上 | |
| 状況 | | 設備配管接合部に錆（ティーズ） | |

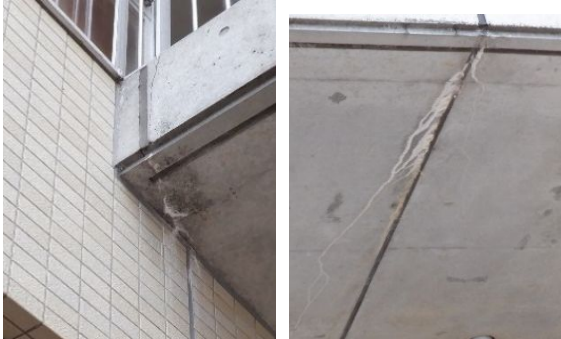
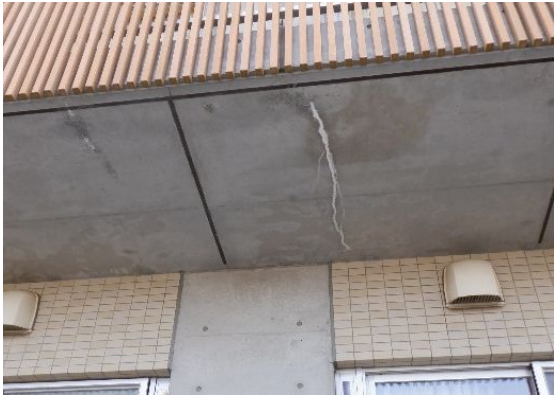
| | 部位・設備 | | 教室バルコニースラブ下 |
| | 状況 | | クラック・漏水跡白華現象 |

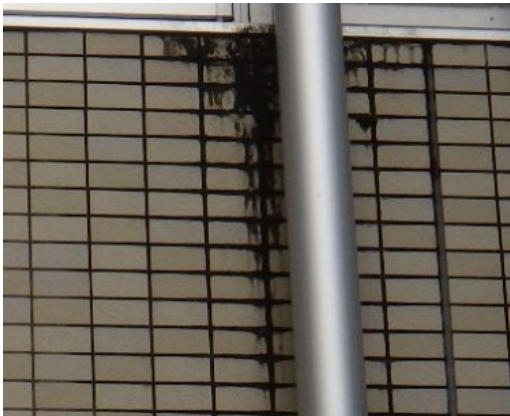
| | 部位・設備 | | 外壁樋裏 |
| | 状況 | | サッシからの漏水？（タイル汚染） |

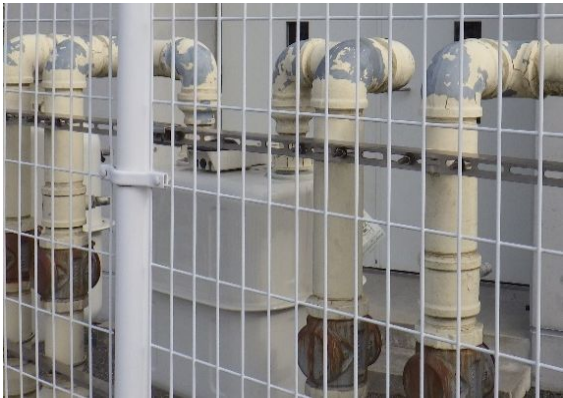
| 状況 | 設備配管のシーリング不良 | ガス配管の塗料剥離、錆発生 | |

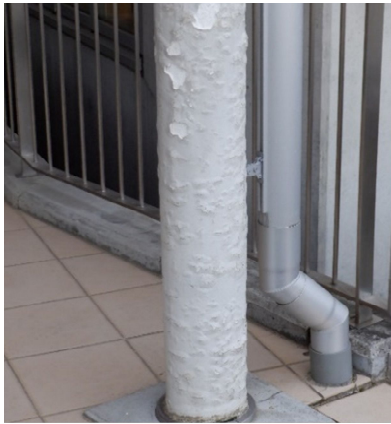
| 状況 | | 耐火塗料の不良（雨水の侵入？） | |

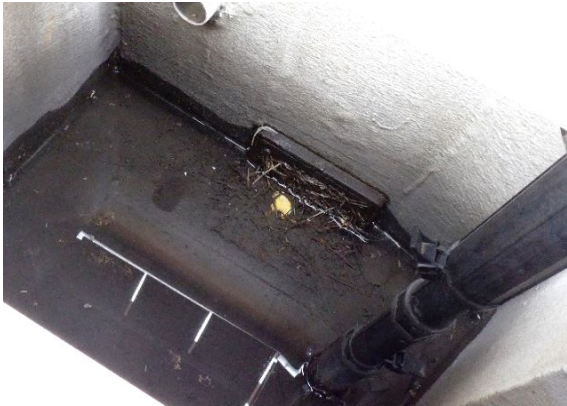
| 部位・設備 | 屋内運動場南バルコニー | | |
| 状況 | デッキ下排水口に泥堆積 | | |

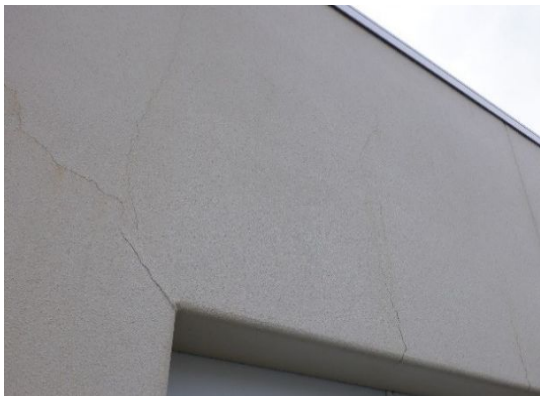
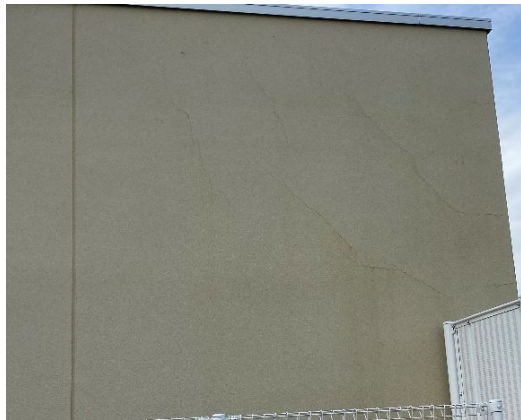
| | プール附属棟外壁 | | プール附属棟外壁 |
| | クラックの発生（多数） | | クラックの発生（多数） |

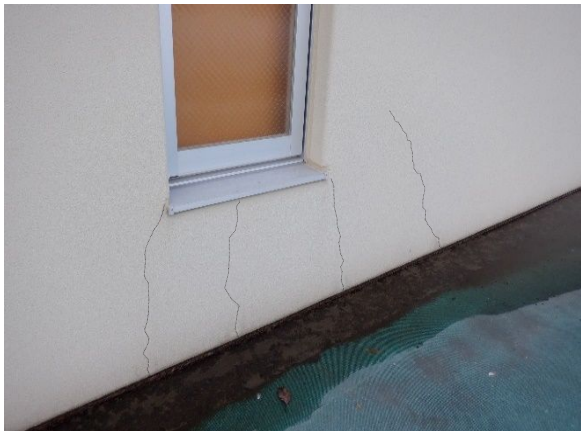
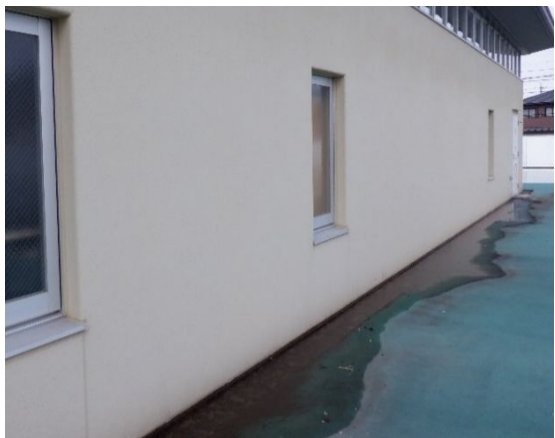
| | プール附属棟外壁 | | プール附属棟外壁 |
| | クラックの発生（多数）床水溜まり | | クラックの発生（多数） |

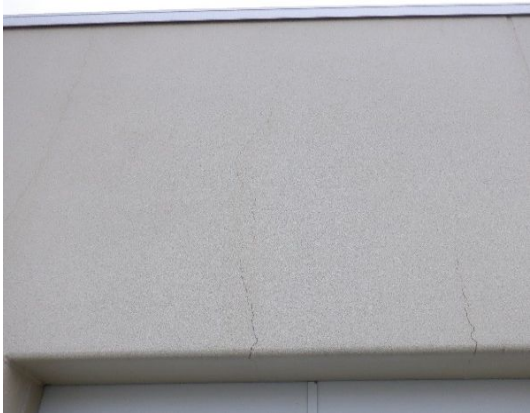
| | プール附属棟外壁 | | プール附属棟外壁 |
| | クラックの発生（多数） | | クラックの発生（多数） |

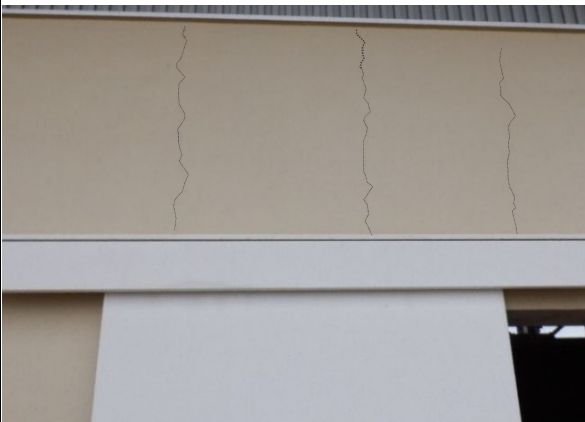
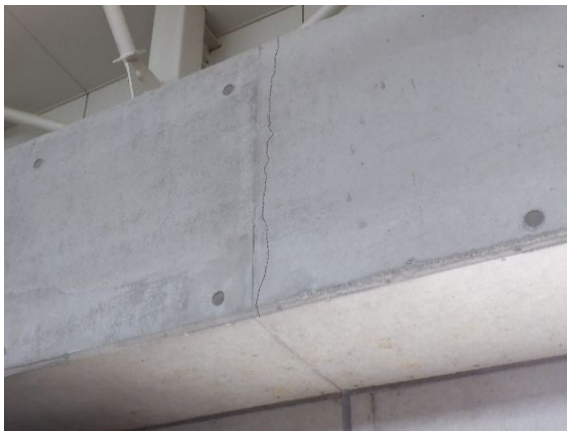
| | プール附属棟外壁 | | プール附属棟梁 |
| | クラックの発生（多数） | | クラック発生 |

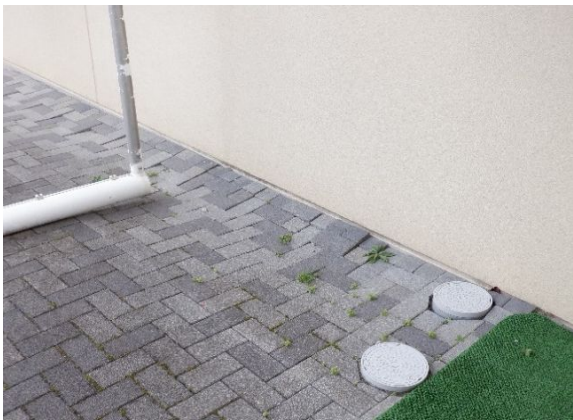
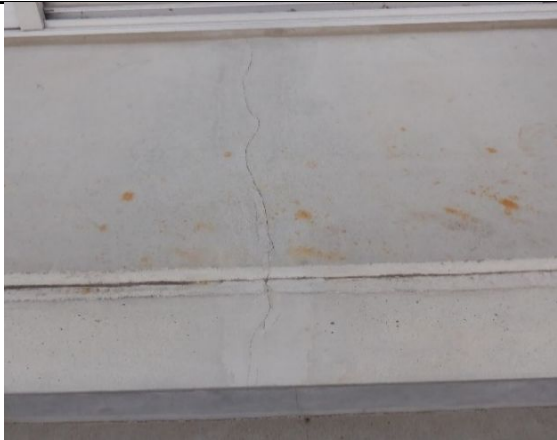
| | プール附属棟 | | |
| | 地盤沈下 | | クラック発生 |

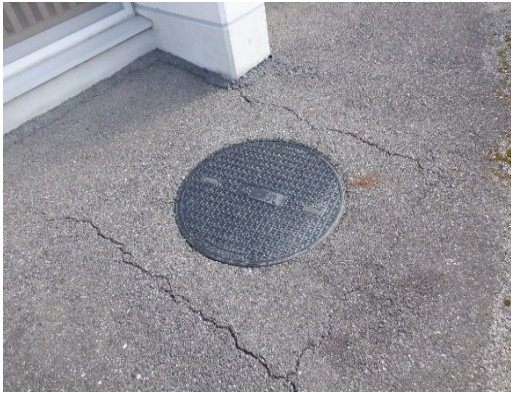
| 部位・設備 | 屋内運動場 | 屋内運動場 | |
| 状況 | 外部柱廻り地盤沈下 | 外部柱廻り地盤沈下 | |

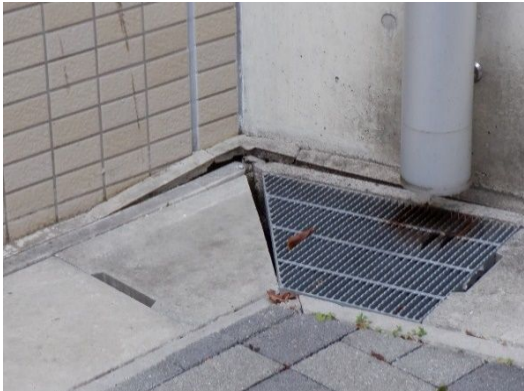
| 部位・設備 | 屋内運動場 | | |
| 状況 | 地盤沈下（側溝沈下） | | |

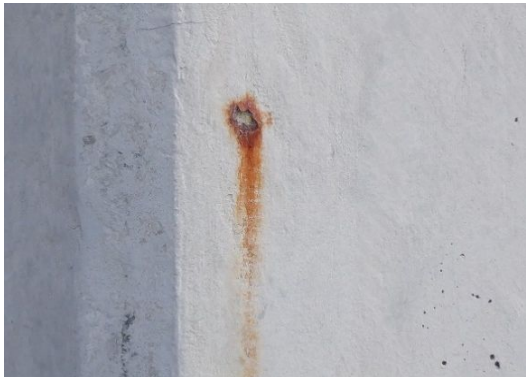
| 部位・設備 | 屋内運動場 | | |
| 状況 | 外壁廻り錆発生 | | |

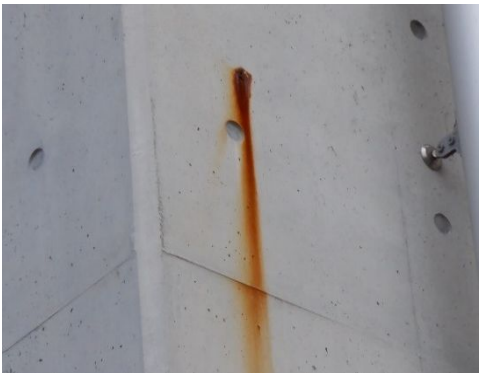
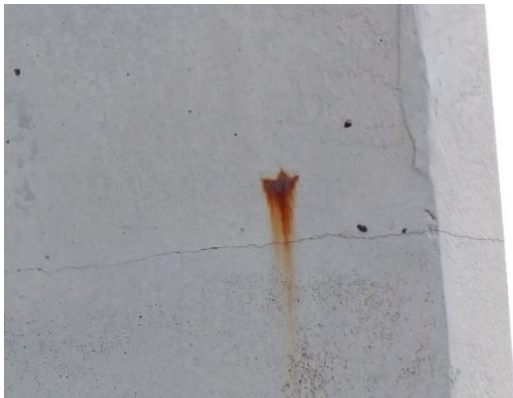
| 部位・設備 | 屋内運動場 | 屋内運動場 | |
| 状況 | 外壁廻り錆発生 | 外壁廻り錆発生 | |

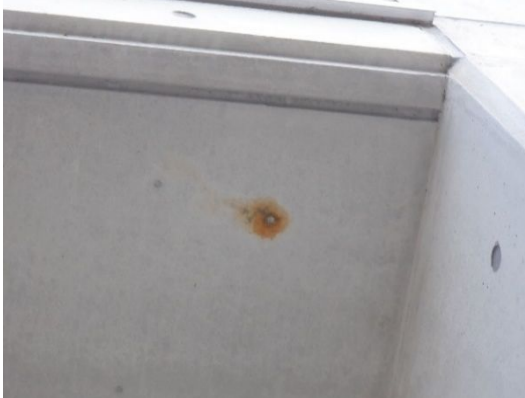
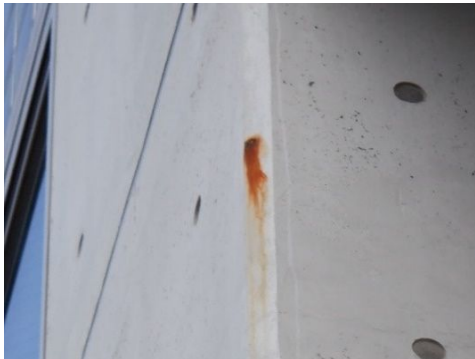
| 部位・設備 | 屋内運動場 | 屋内運動場 | |
| 状況 | 外壁廻り錆発生 | 外壁廻り錆発生 | |

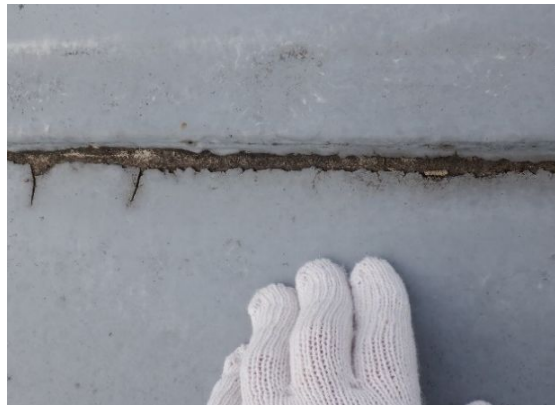
| | 部位・設備 | 屋上ルーフトレーン廻り | 屋上排水溝廻り |
| | 状況 | ウレタン防水の亀裂 | ウレタン防水の亀裂 |

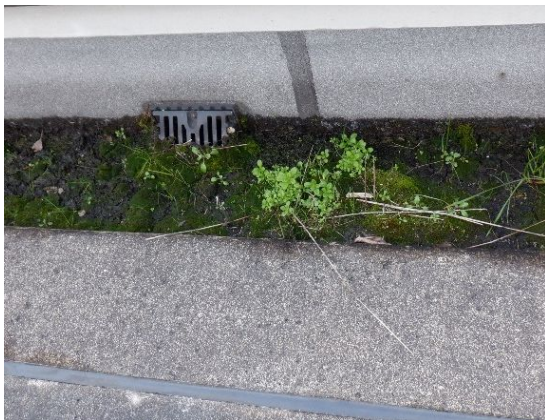
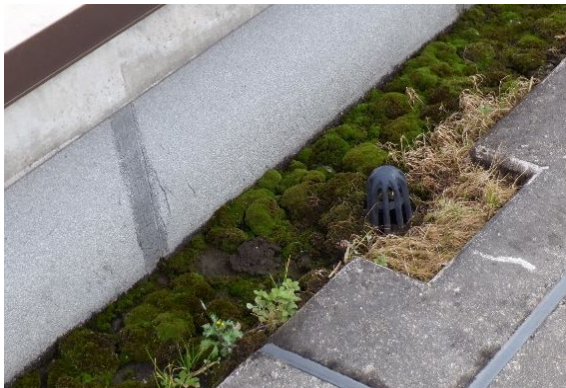
| | 部位・設備 | 屋上排水溝廻り | 屋上排水溝廻り |
| | 状況 | 排水溝に泥堆積 | 排水溝に泥堆積 |

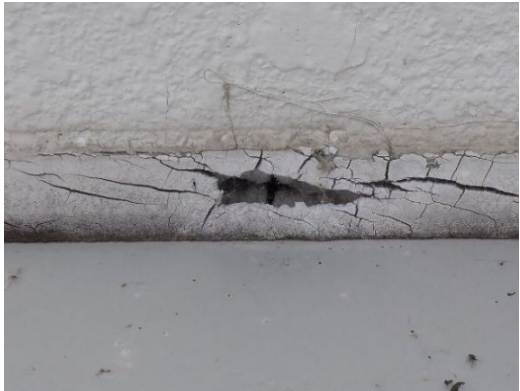
| 部位・設備 | パラペット笠木 | パラペット廻り | |
| 状況 | シーリングの破断 | シーリングの破断 | |

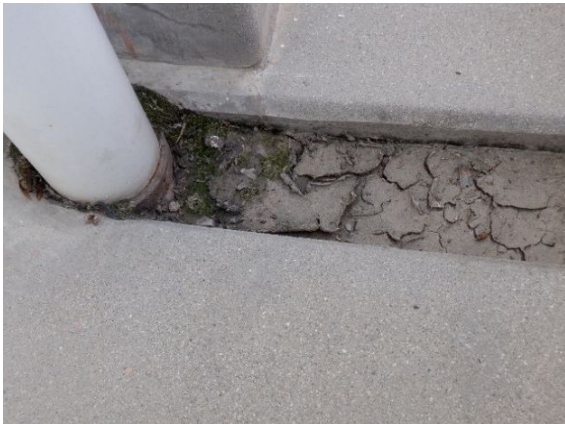
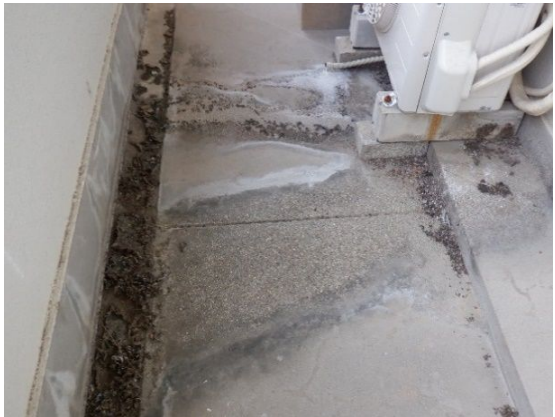
| 部位・設備 | バルコニー排水溝 | バルコニー排水溝 | |
| 状況 | 泥の堆積 | 泥の堆積 | |

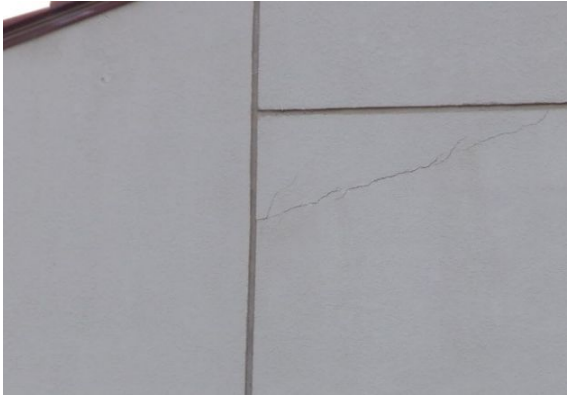
| 部位・設備 | 外壁 | 外壁 | |
| 状況 | 壁クラック発生 | 壁クラック発生 | |

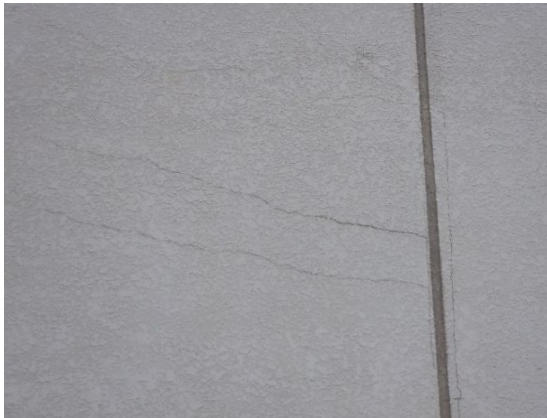
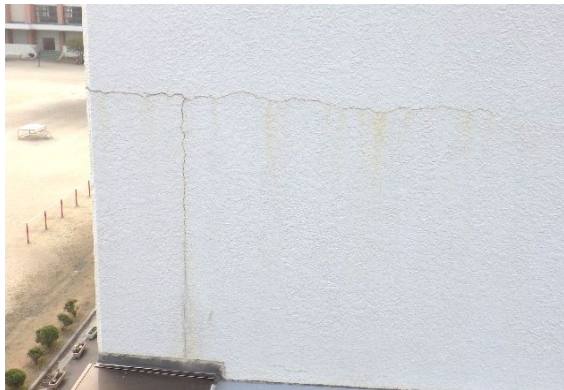
| 部位・設備 | 外壁 | 外壁 | |
| 状況 | 壁クラック発生 | 壁クラック発生 | |

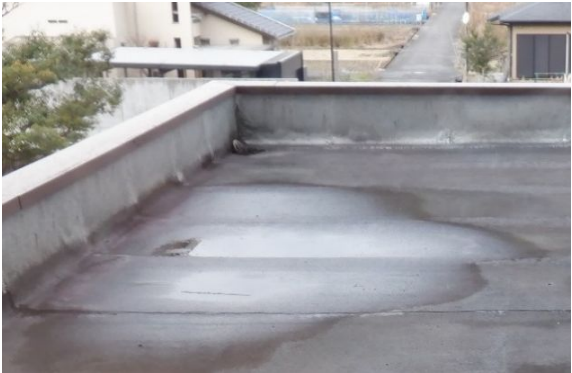
| 部位・設備 | 屋上防水 | | |
| 状況 | 水溜り、立上り部シートのあばれ | | |

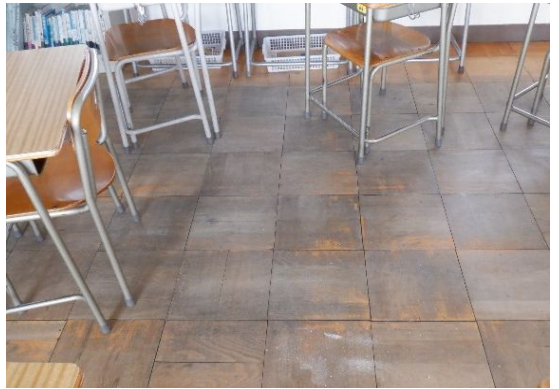
| 部位・設備 | 教室床フローリング | 教室床フローリング | |
| 状況 | 床材艶の欠如 | 床材艶の欠如 | |

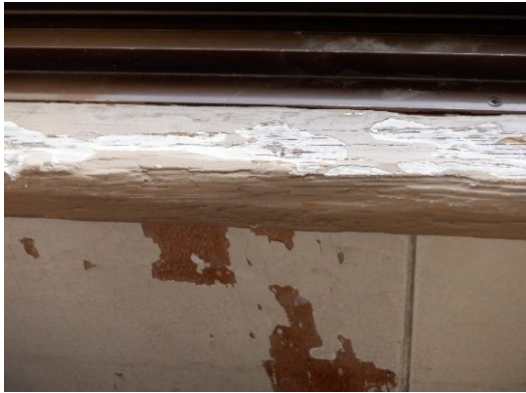
| 部位・設備 | 窓サッシ額縁 | | |
| 状況 | 結露水?等による劣化 | | |

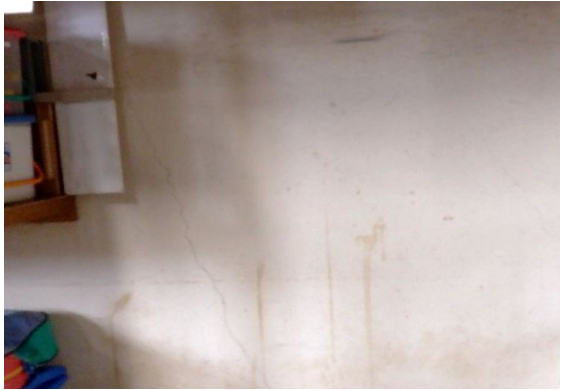
| 部位・設備 | 屋内運動場 器具庫壁 | 壁 | |
| 状況 | サッシ周りのクラック | RC壁のクラック | |

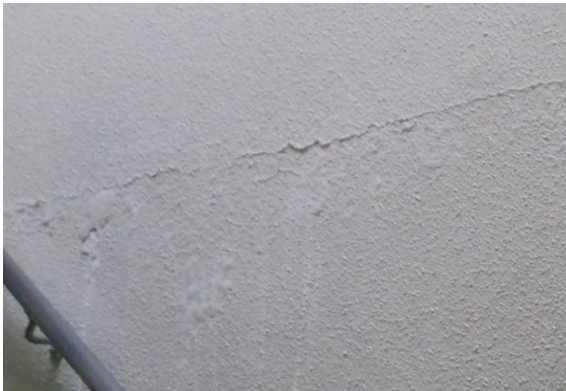
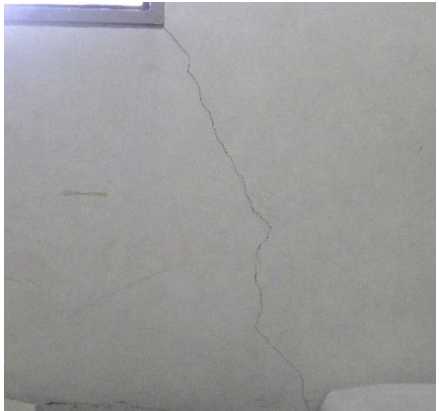
| 部位・設備 | プール階段壁 | サッシコーナー | |
| 状況 | 打ち継ぎ部周りクラック | クラック発生 | |

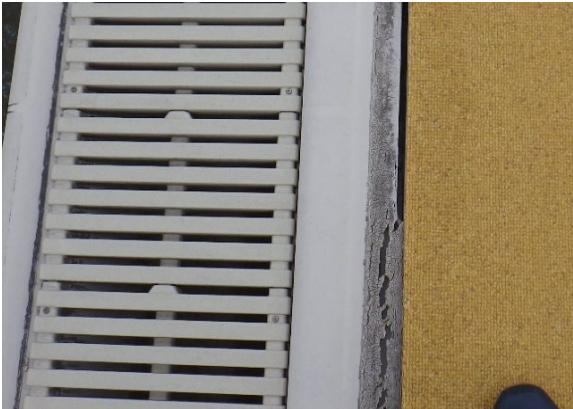
| 部位・設備 | プール周り排水溝 | |
| 状況 | シーリングの切断 | |

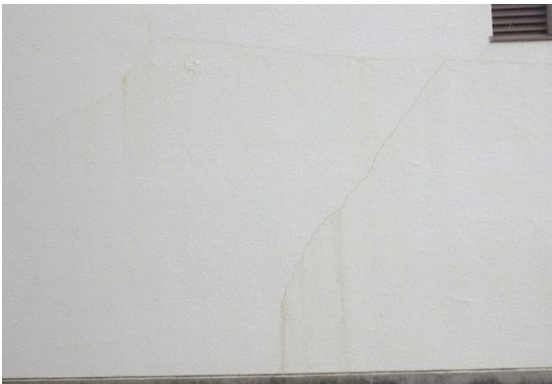
| 部位・設備 | 校舎北側中央部トイレ外壁 | |
| 状況 | クラック発生 | |

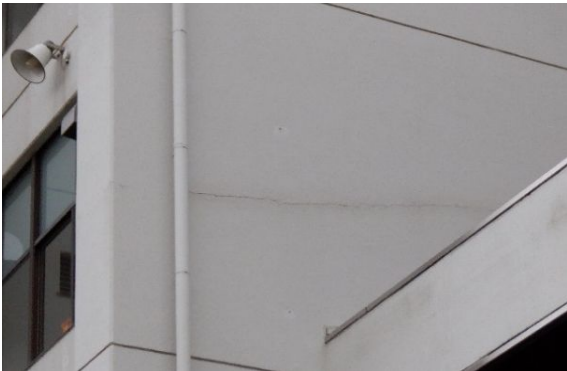
| 部位・設備 | 理科準備室西外壁 | 同左 | |
| 状況 | 大きなクラックあり | 大きなクラックあり | |

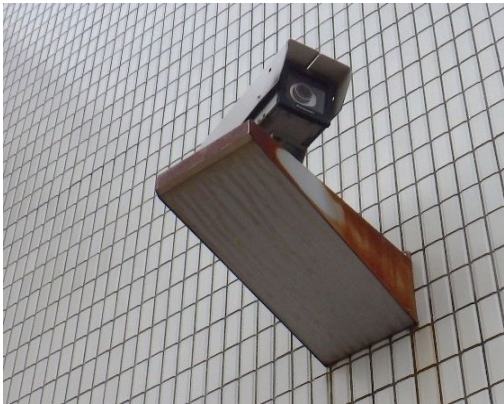
| 部位・設備 | 外壁監視カメラ | |
| 状況 | 架台に発生 | |

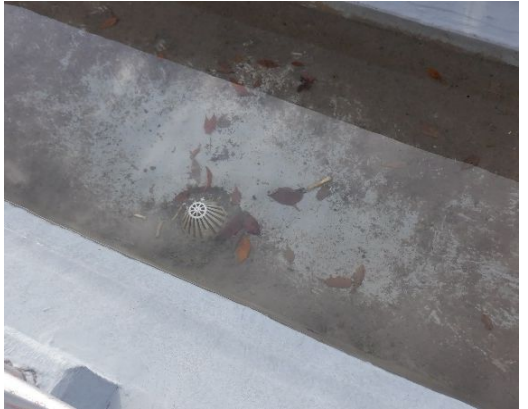
| | 部位・設備 | | 南棟 屋上防水 |
| | 状況 | | 塗膜防水材の剥離 |

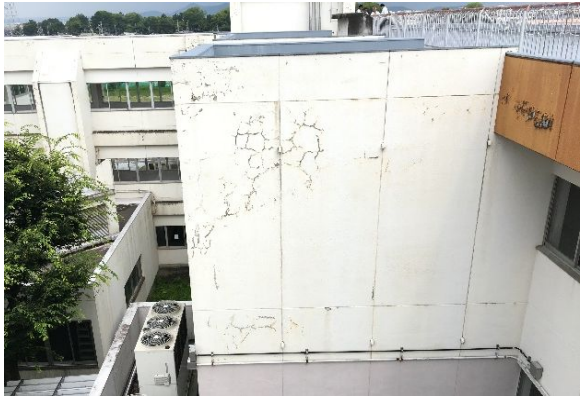
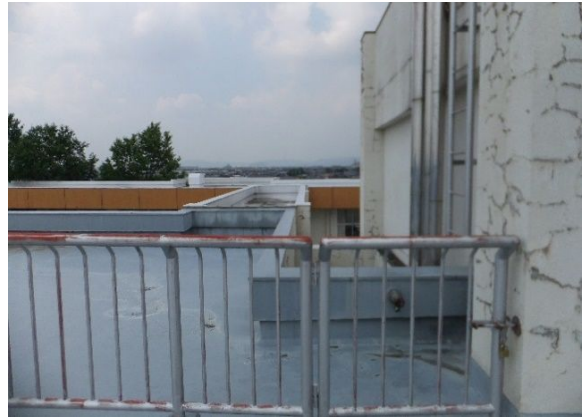
| | 部位・設備 | | 南棟 配膳室西側外壁 |
| | 状況 | | ヘアクラック多数 |
| | 評価 | | 手摺仕上塗装/剥離、塗膜防水/剥離 |

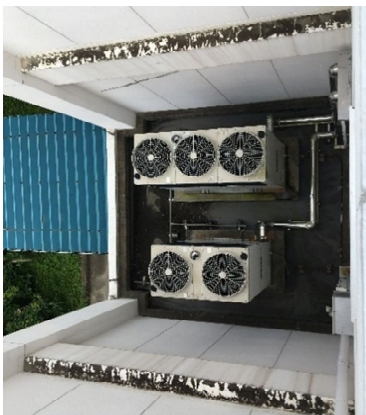
| | 部位・設備 | | 南棟 西側階段室横外部 |
| | 状況 | | 外部梁天端/汚れ・珪外面クラック |

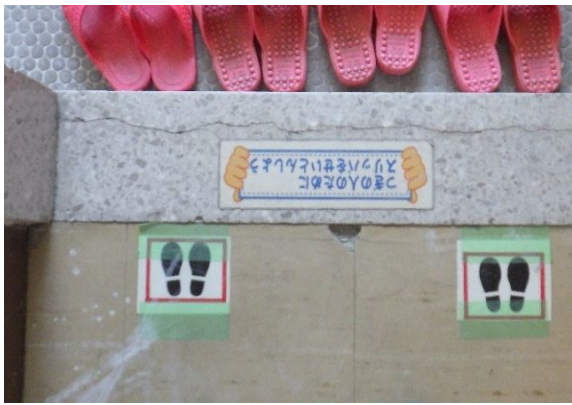
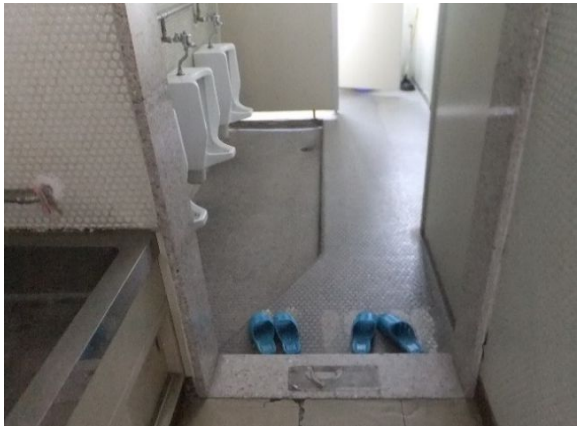
| | トイレ入り口枠TB | | トイレ床 |
| | クラック発生 | | 未改修のトイレ床/段差あり（2段） |

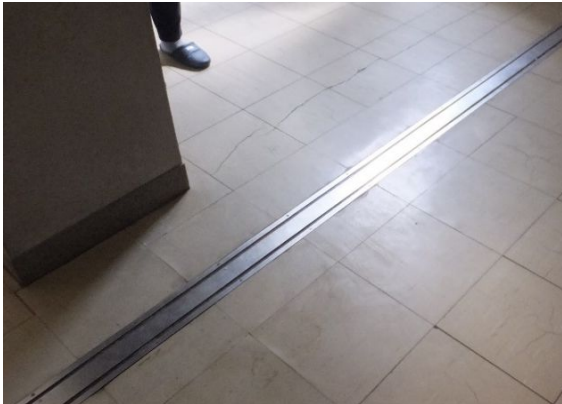
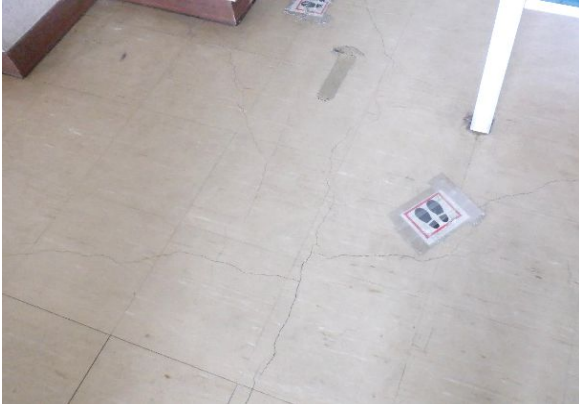
| | 部位・設備 昇降口 Exp.j付近床 | | 共用部床 |
| | 状況 少し長いクラックあり | | クラック発生 |

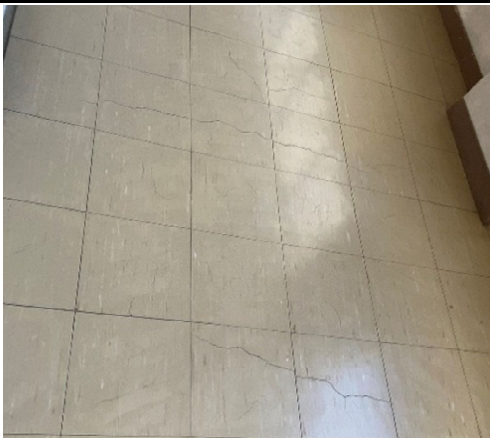
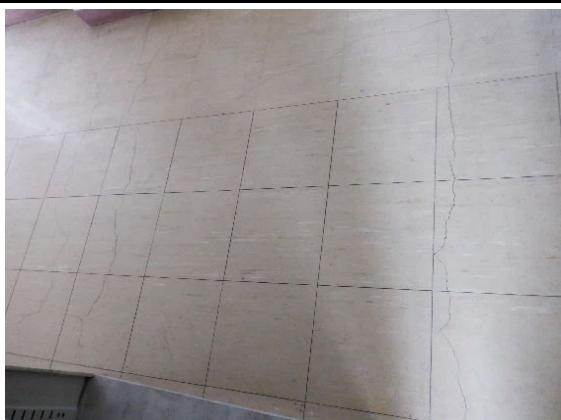
| | 共用部床 | | 共用部床 |
| | クラック発生 | | クラック発生 |

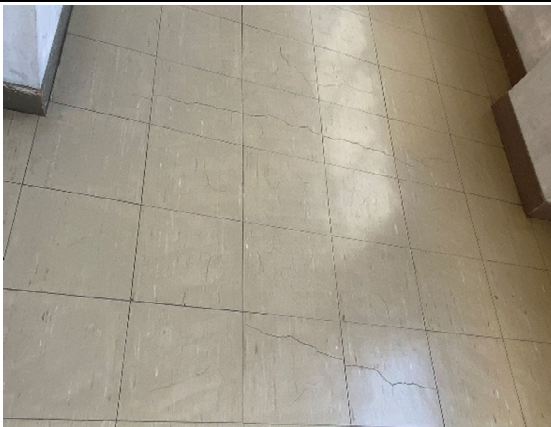
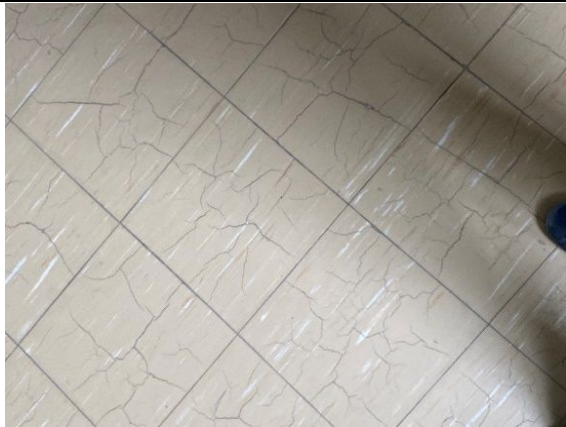
| | 共用部床 | | 共用部床 |
| | クラック発生 | | クラック発生 |

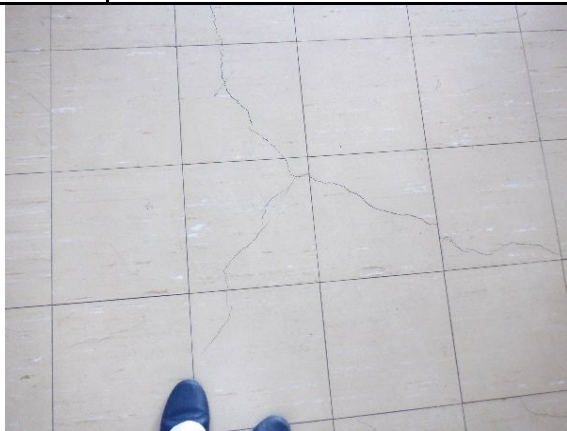
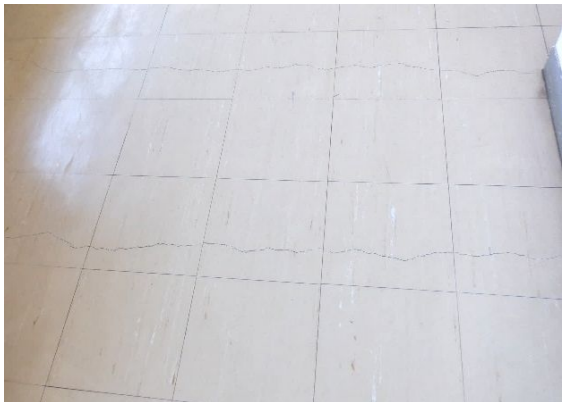
| 部位・設備 | 共用部床 | 共用部床 | |
| 状況 | クラック発生 | クラック発生 | |

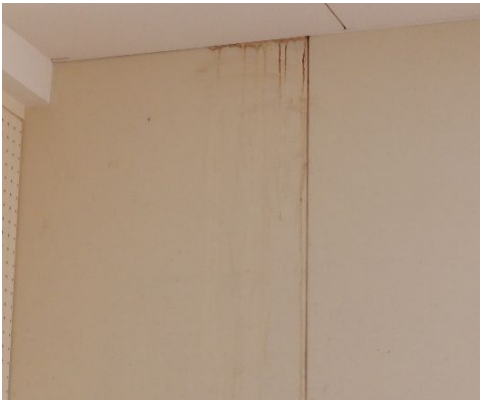
| 部位・設備 | 南棟西側増築部 | | |
| 状況 | 水漏れ跡（錆発生） | | |

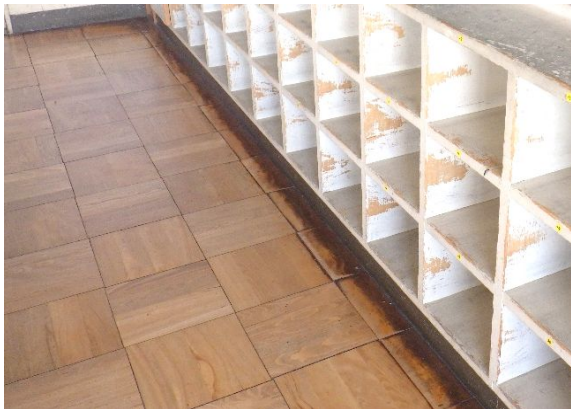
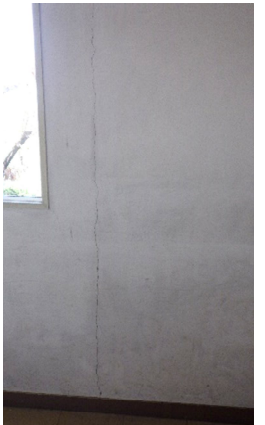
| 部位・設備 | 教室背面ロッカー | 廊下腰壁 | |
| 状況 | 床取合い；フローリング浮き | クラック発生 | |

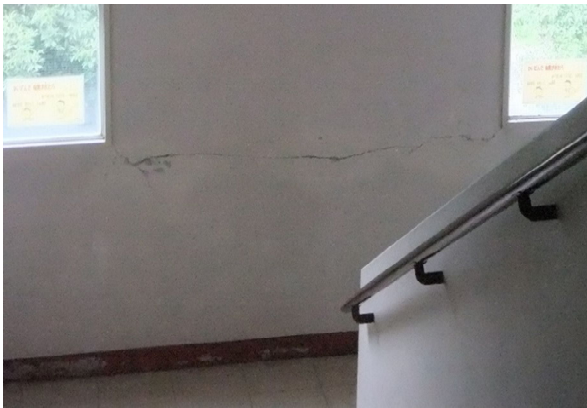
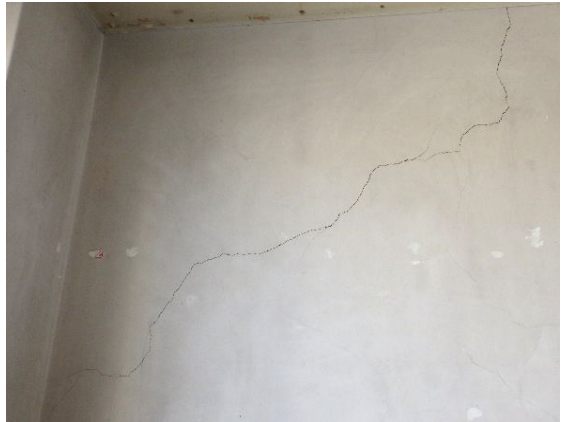
| 部位・設備 | 階段壁 | 廊下壁 | |
| 状況 | クラック発生 | クラック発生 | |

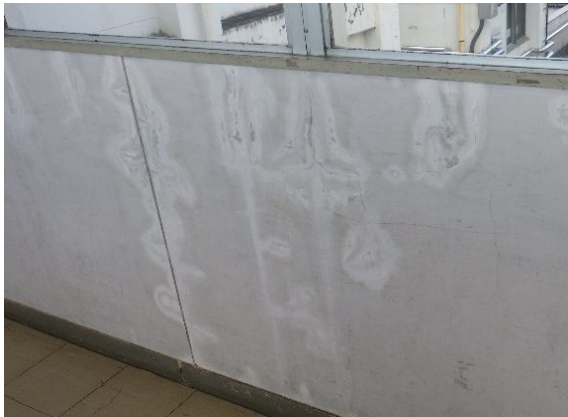
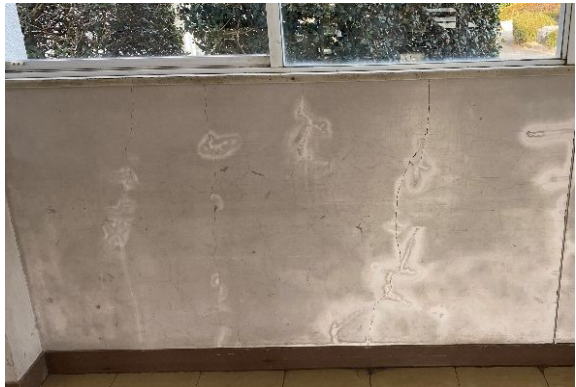
| 部位・設備 | 廊下腰壁 | 廊下腰壁 | |
| 状況 | クラック発生 | クラック発生 | |

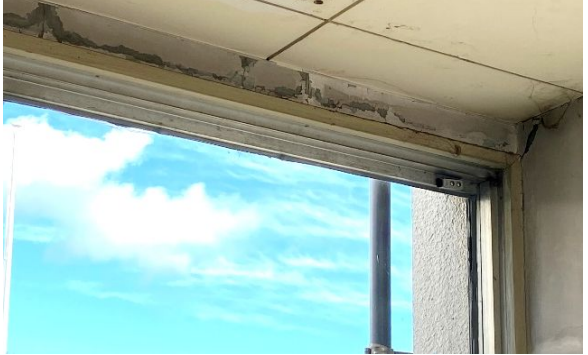
| | 部位・設備 配膳室 壁 | | 廊下端部 梁・柱取合い |
| | 状況 塗装の剥離 | | クラック発生 |

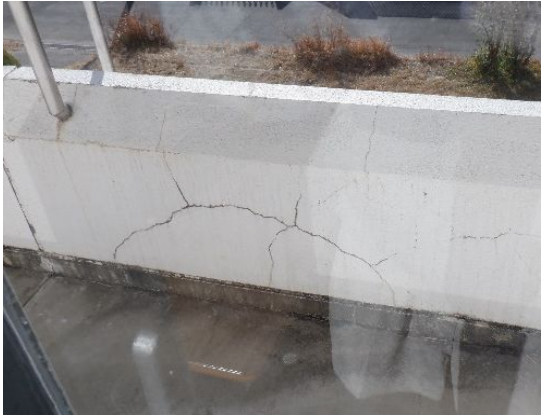
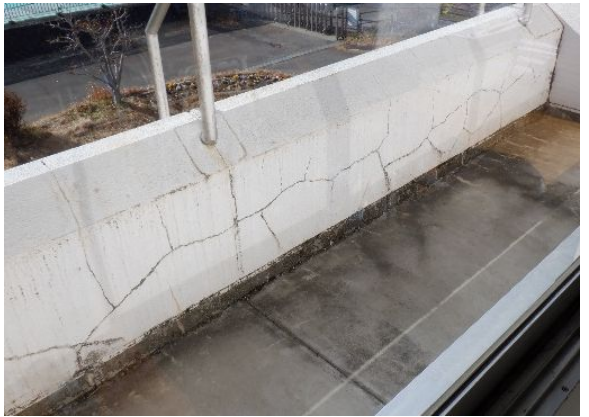
| | 部位・設備 南棟バルコニー | | 南棟バルコニー |
| | 状況 腰壁クラック発生 | | 腰壁クラック発生 |

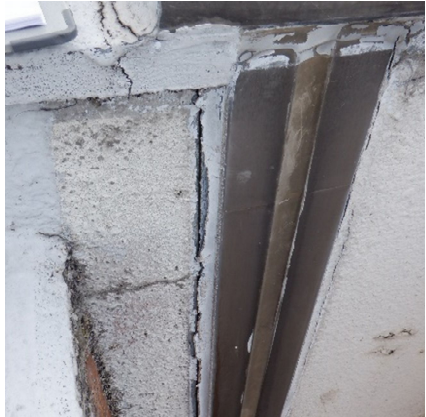
| 部位・設備 | 渡り廊下EXPJ | 渡り廊下EXPJ | |
| 状況 | 塗膜防水破断 | シーリング剥離 | |

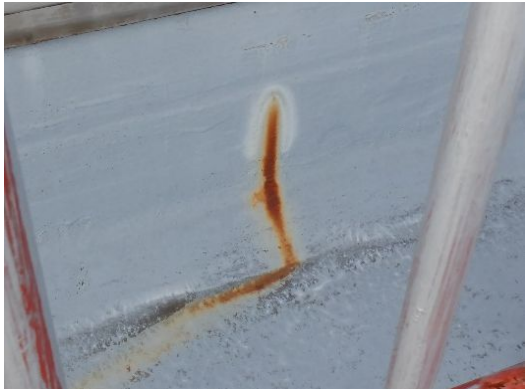
| 部位・設備 | 渡り廊下部分シーリング | 南棟 パラペット立ち上がり | |
| 状況 | シーリング剥離 | 錆発生 | |

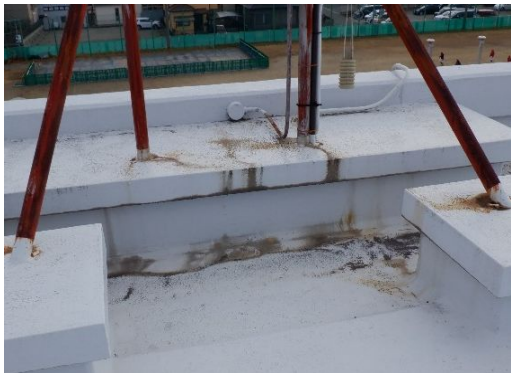
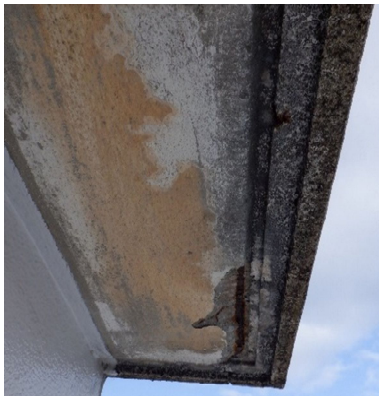
| 部位・設備 | 北棟 | 北棟 鳩小屋 | |
| 状況 | 設備足元 支柱に錆発生 | 上裏鉄筋爆裂 | |

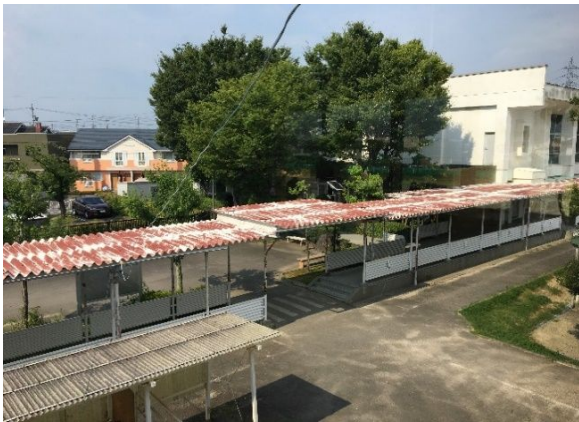
| 部位・設備 | 屋根折版 | 廊下 | |
| 状況 | 錆発生（屋根・柱とも） | 廊下が暗い | |

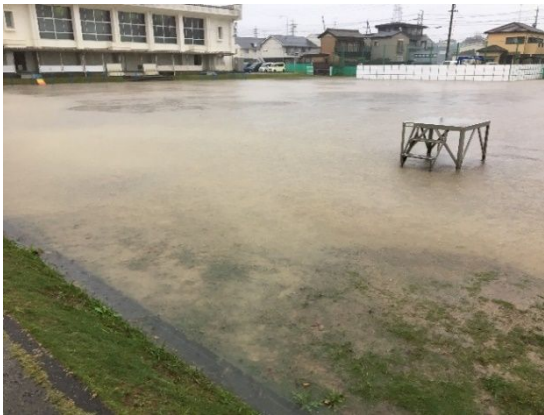
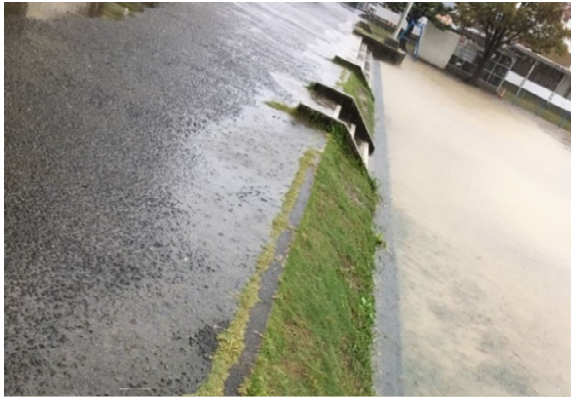
| 部位・設備 | 校庭 | | 校庭 |
| 状況 | 雨天時の排水が不良（側溝も土砂で埋まる） | | 雨天時の排水が不良（側溝も土砂で埋まる） |

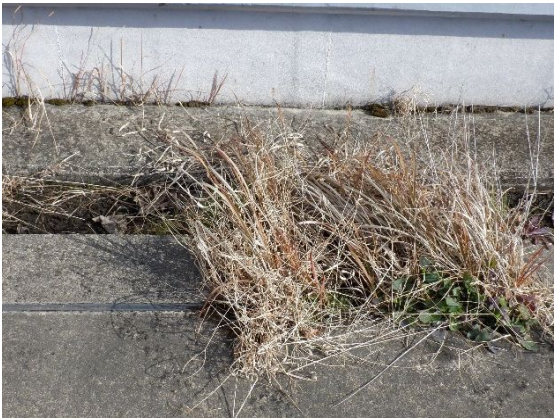
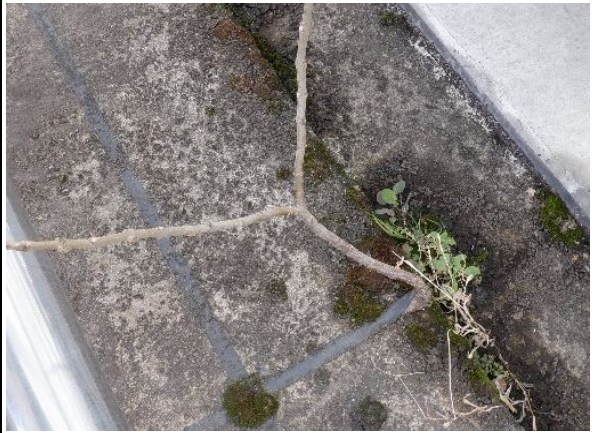
| 部位・設備 | 屋上 | 屋上 | |
| 状況 | 排水溝に泥堆積 雑草発生 | 押えコンクリートと立上り隙間から植物発生 | |

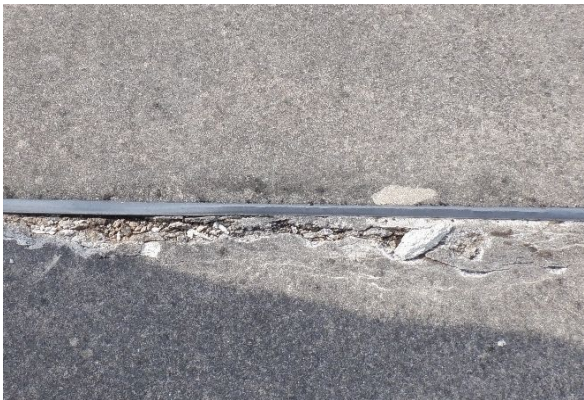
| 部位・設備 | 屋上 | | |
| 状況 | 押えコンクリート伸縮目地の割れ | | |

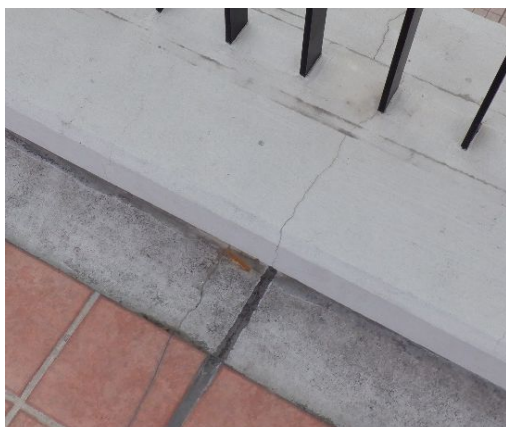
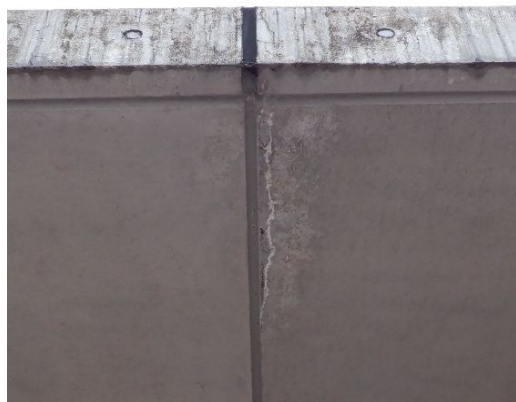
| | 屋上パラペット | | |
| | 状況 | 床からパラペットまで錆発生 | クラック発生（白華現象） |

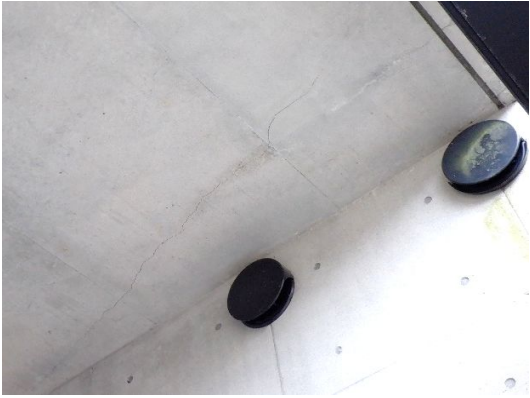
| 部位・設備 | 外部コンクリートスラブ下 | 外壁 | |
| 状況 | クラック発生 | サッシコーナーに大きなクラック発生 | |

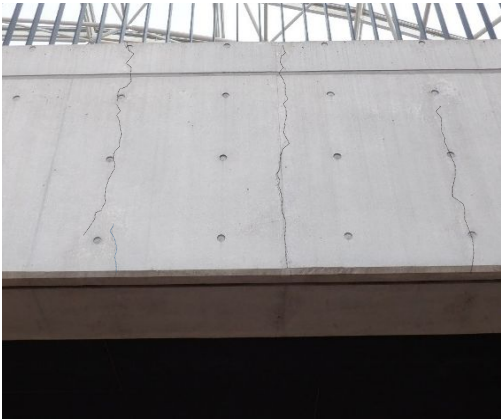
| 部位・設備 | 梁側 | 外壁 | |
| 状況 | クラック発生 | サッシ周りにクラック発生 | |

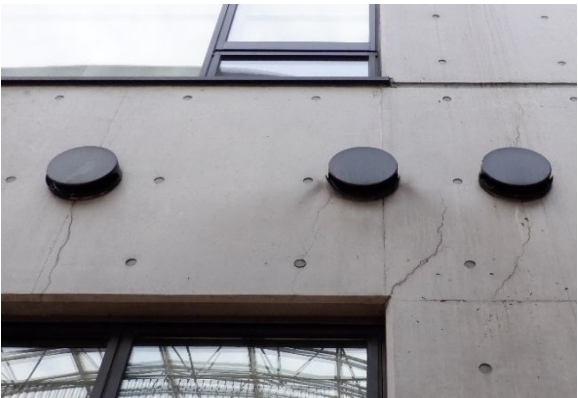
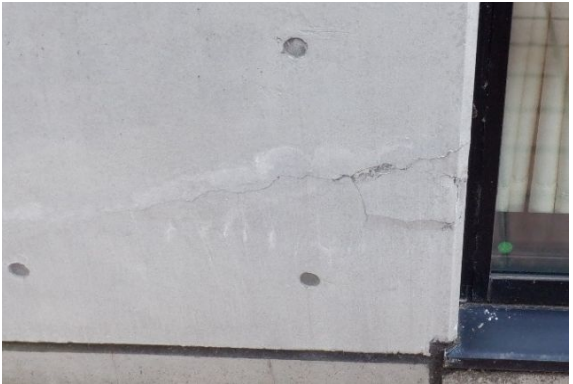
| 部位・設備 | 外壁 | 外壁 | |
| 状況 | 設備換気孔周りにクラック発生 | サッシ横壁にクラック発生 | |

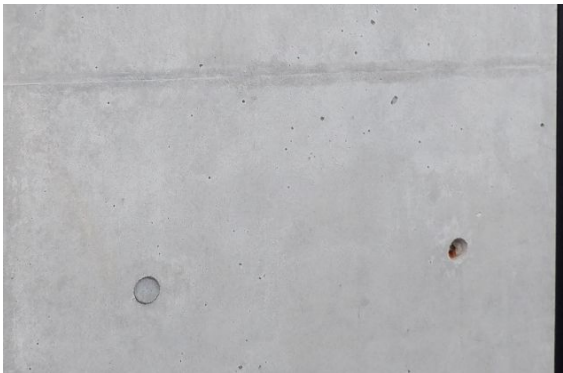
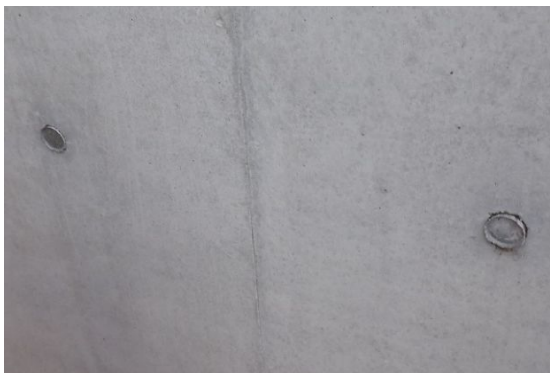
| 部位・設備 | 外壁 | | 外壁 |
| 状況 | 木コン跡に錆発生 | | 木コン穴埋めモルタルの剥離 |

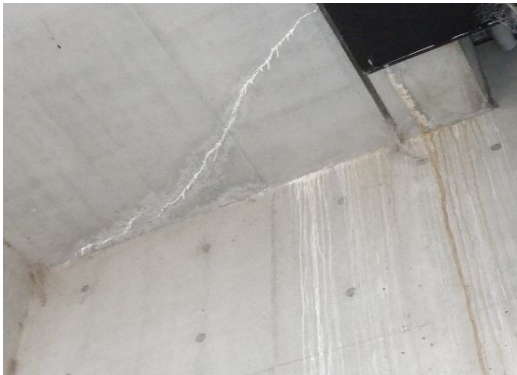
| 部位・設備 | 外部コンクリートスラブ | |
| 状況 | クラックの発生（白華現象） | |

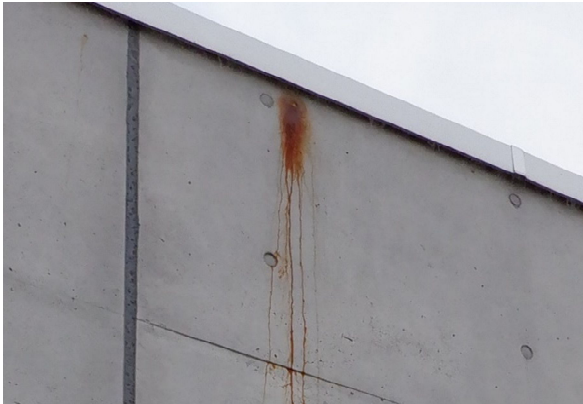
| 部位・設備 | 外壁 | |
| 状況 | パラペット部あたりの錆発生 | |

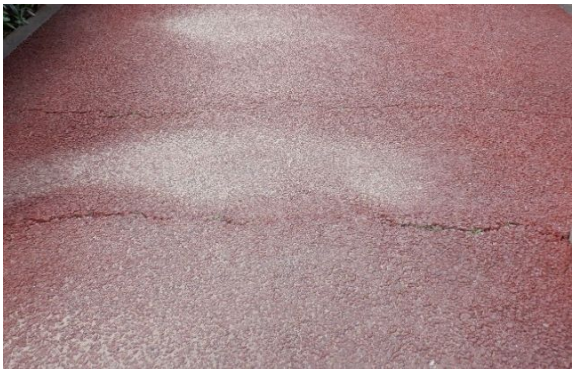
| 部位・設備 | 外部カラーAS部 | |
| 状況 | クラックの発生 | |

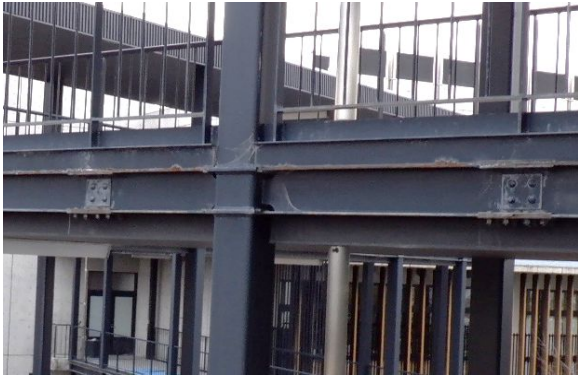
| | 鉄骨連絡通路 | | 鉄骨連絡通路 |
| | 梁に錆発生 | | 接続ジョイント部に錆発生 |

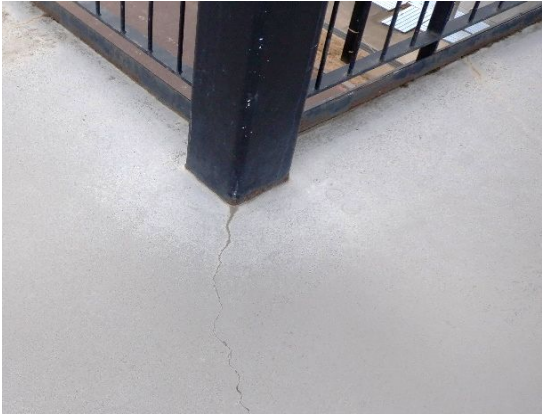
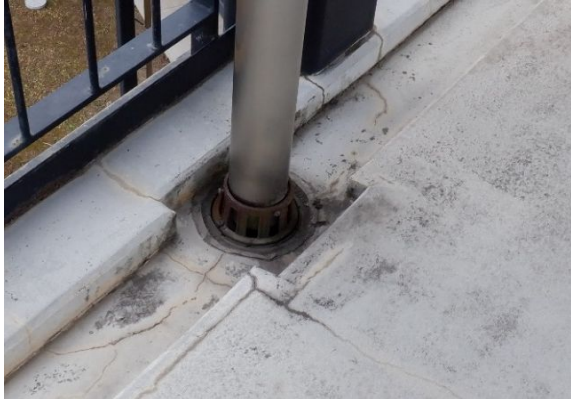
| | 鉄骨連絡通路 | | 鉄骨連絡通路 |
| | 床コンクリートにクラック発生 | | 排水溝周りにクラック発生 |

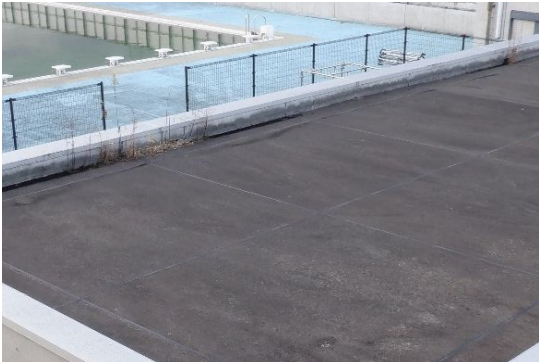
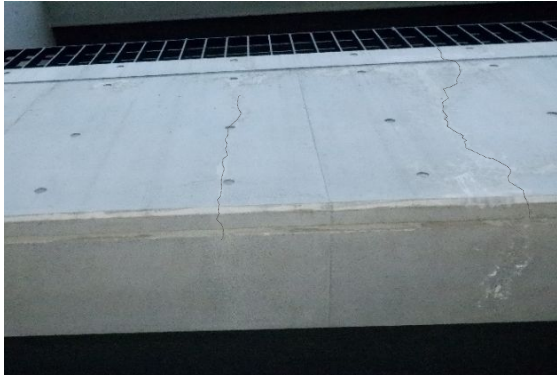
| | プール附属棟屋根 | | 外部梁 |
| | パラペット際に泥溜り 雑草発生 | | クラックの発生 |
