# 大口町立小中学校個別施設計画

令和 3 年 3 月 策定

大口町

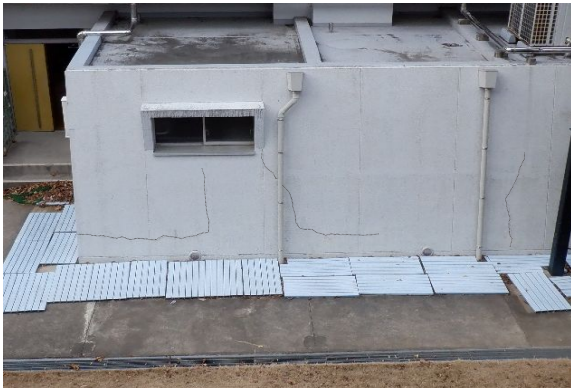
| 部位・設備 | 屋内運動場周り | |
| 状況 | 外壁クラック発生 | |

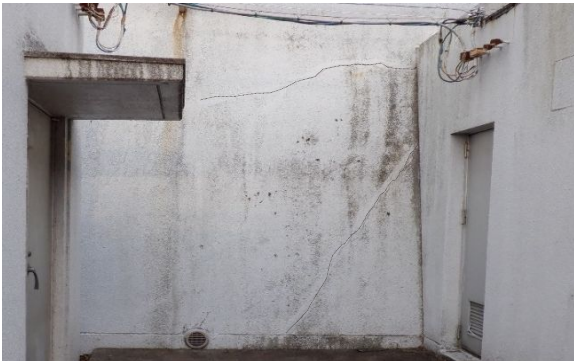
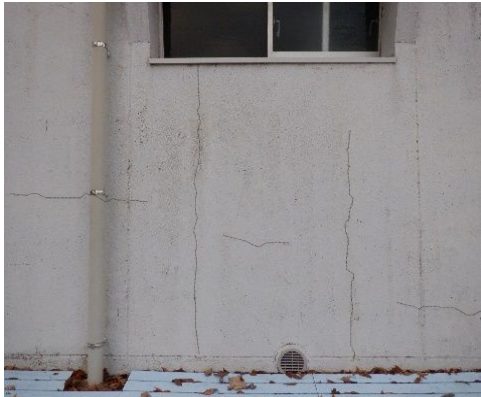
| 部位・設備 | 屋内運動場周り | 屋内運動場周り |
| 状況 | 外壁クラック発生 | 外壁クラック発生 |

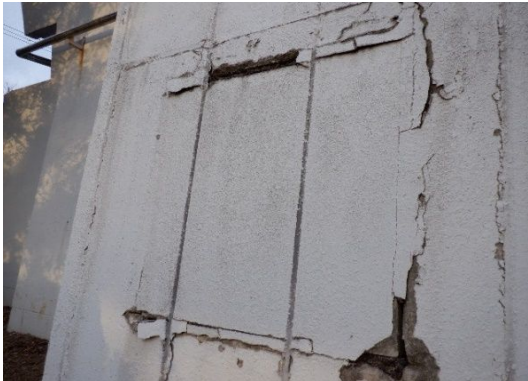
| 部位・設備 | 外壁部ALC | |
| 状況 | クラック発生 ALC欠損 | |

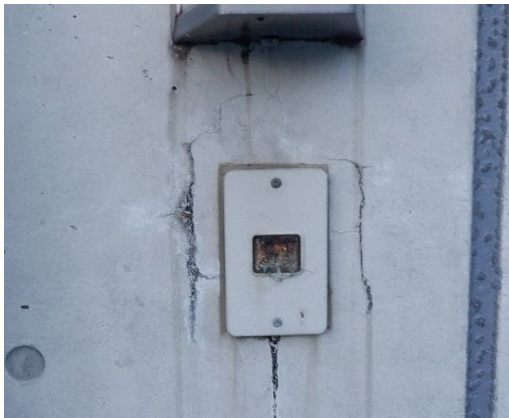
| 部位・設備 | 外部コンセント (?) | |
| 状況 | スイッチ回りクラック 器具損傷 | |

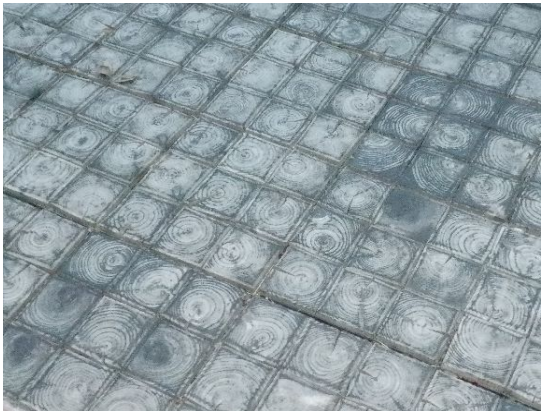
| 部位・設備 | 中庭 | |
| 状況 | 木小口ブロック目地の拡大 | |

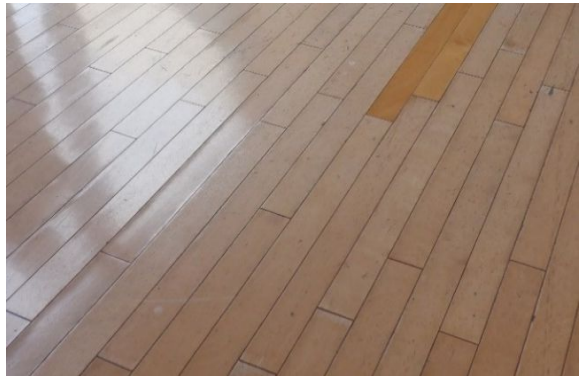
| | 部位・設備 | | 床仕上げ材 |
| | 状況 | | 塗床の欠損 |

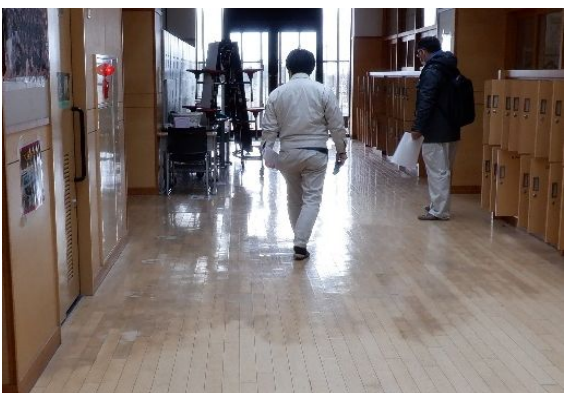
| | 部位・設備 | | 床フローリング |
| | 状況 | | 床材の劣化・変色 |

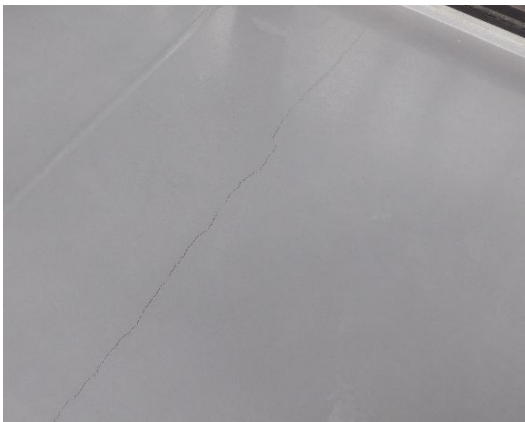
| 部位・設備 | 外部庇 | |
| 状況 | 塗膜防水の破断 | |

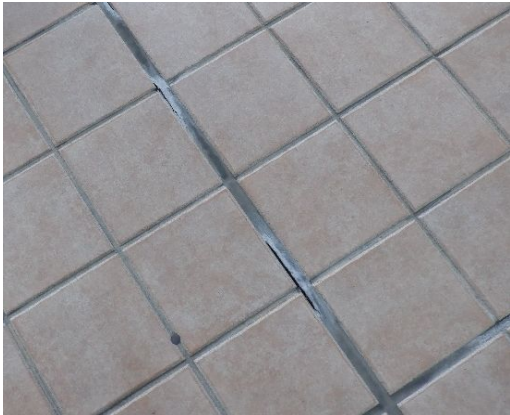
| 部位・設備 | 床タイル | |
| 状況 | 目地シーリングの剥離 | |

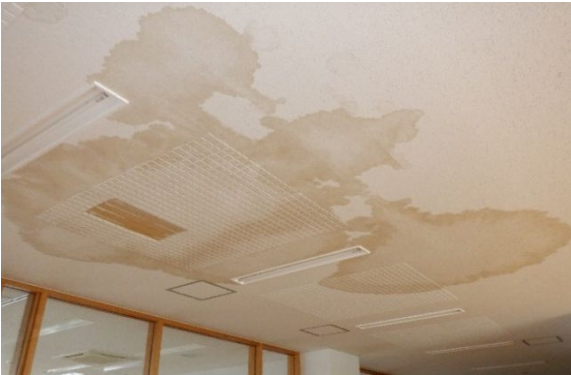
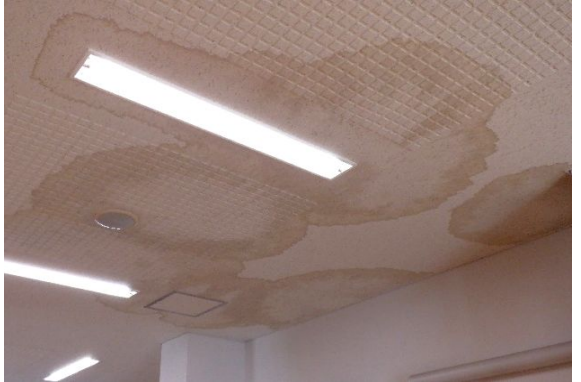
| 部位・設備 | 天井 | 天井 | |
| 状況 | 水漏れによる天井材の汚染 | 水漏れによる天井材の汚染 | |
